Innledning

Noen hovedpunkter for kirkene 2023

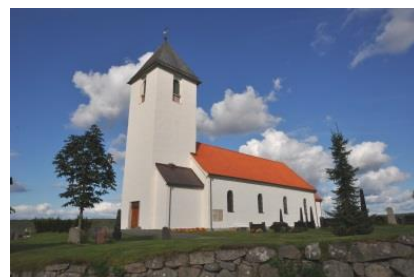
Uønsket hendelse: lysmast ved inngangsporten ble kjørt ned, antar kjøretøy på glatt føre. Ny mast er ikke bestilt.

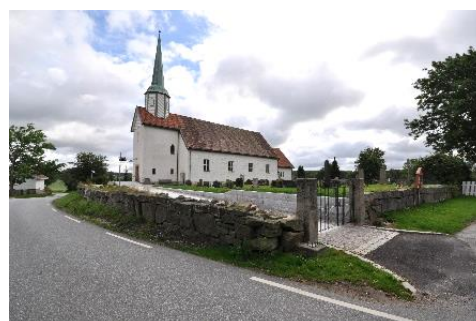
Takflatene bør legges om da lekter begynner å bli dårlige og en del takstein er dårlige. Vindskier må vedlikeholdes. Vinduer har råteskader flere steder og trenger vedlikehold. Tårnets vegger er med trekledning trenger vedlikehold og skifte ut dårlig kledning. Tårnluker må sjekkes nærmere for å lage en bedre løsning.

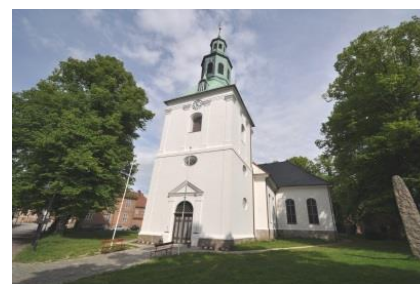
Div. elektroarbeid utbedret jordfeil i lampe bak alter, sjekket nødlis og byttet defekt nødlis. Feilsøkt og reparert flomlys.

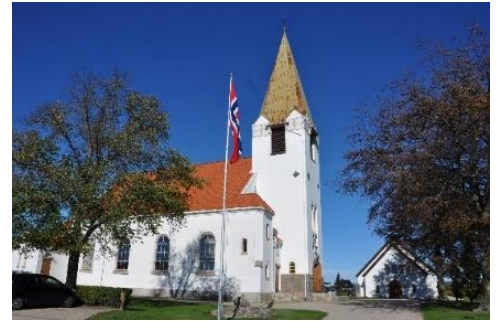
Uønsket hendelse med innbrudd på kirkestedet i og driftsbygget i august 2023.
