# Manger kirke

EMNE  
Vurdering av forsterkningsløsning

DATO / REVISJON: 18. desember 2014 / 0  
DOKUMENTKODE: 615689-RIB-RAP-001

OPPDRAG	<b>Manger kirke</b>	DOKUMENTKODE	615689-RIB-RAP-001
EMNE	Vurdering av forsterkningsløsning	TILGJENGELIGHET	Åpen
OPPDRAGSGIVER	<b>Radøy sokneråd</b>	OPPDRAGSLEDER	Åse Lyslo Døssland
KONTAKTPERSON	Audun Sylta	UTARBEIDET AV	Åse Lyslo Døssland
KOORDINATER	SONE: XXX ØST: XXXX NORD: XXXXXX	ANSVARLIG ENHET	2222 Bergen Konstruksjoner bygg
GNR./BNR./SNR.	X / X / X / Radøy

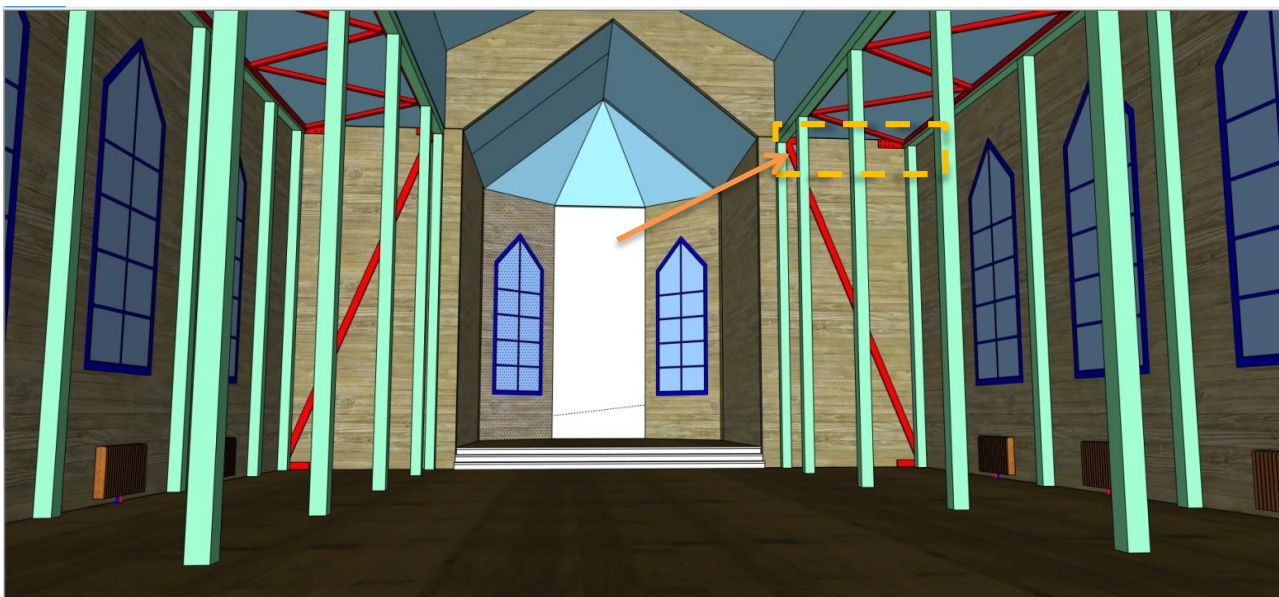
Figur 1: Bilde fra Akasias rapport. Lignende løsning foreslått for gavlvegg ved klokketårn.

med stålstag slik det er foreslått av Akasia vil man skape ett nytt statisk system med en annen stivhet. Kraftene vil ikke fordele seg på samme måte som de har gjort til nå og bli mer konsentrerte i overgang mot nytt avstivningssystem. Faren er at knutepunkt som allerede er høyt utnyttet kan bli overbelastet.

Et kritisk punkt i Akasias løsning er overgang mellom horisontalt fagverk i himling og skråstag i gavlvegg, markert med pil i Figur 1. Her kommer en konsentrert kraft fra horisontal fagverk, som er tenkt overført gjennom gavlvegg bort til skråstag. I henhold til side 41 i rapport angitt som referanse nr 2 [Skulstad] er denne lasten 122kN. Overføringen av en så stor kraft inn og ut av eksisterende konstruksjon anses som lite gunstig, og vanskelig å dokumentere. I tillegg ivaretar strekkstag i gavl bare vindtrykk på ytterveggen. For å ivareta vindsug måtte det ha vært et strekkstag i motsatt retning.

Det mest kritiske punktet i Akasias foreslåtte løsning er mangel på fundamentering for å ta opp strekkrefter fra diagonaler i gavl. Iht side 43 i rapport ref.2 [Skulstad] vil hele veggen kunne løftes av fundamentet dersom vindkreftene skal tas opp i gavlvegg. Grunnen til at dette ikke har skjedd så langt er sannsynligvis at koret har en avstivningseffekt. Dersom avstivningssystemet blir mer «rendyrket» i form av Akasias foreslåtte stålstag er det sannsynlig at gavlvegg ved kor vil kunne løftes av fundamentet.

Løsningen krever at strekkstagene forankres fortrinnsvis ved hjelp av fjellbolter eller peler.

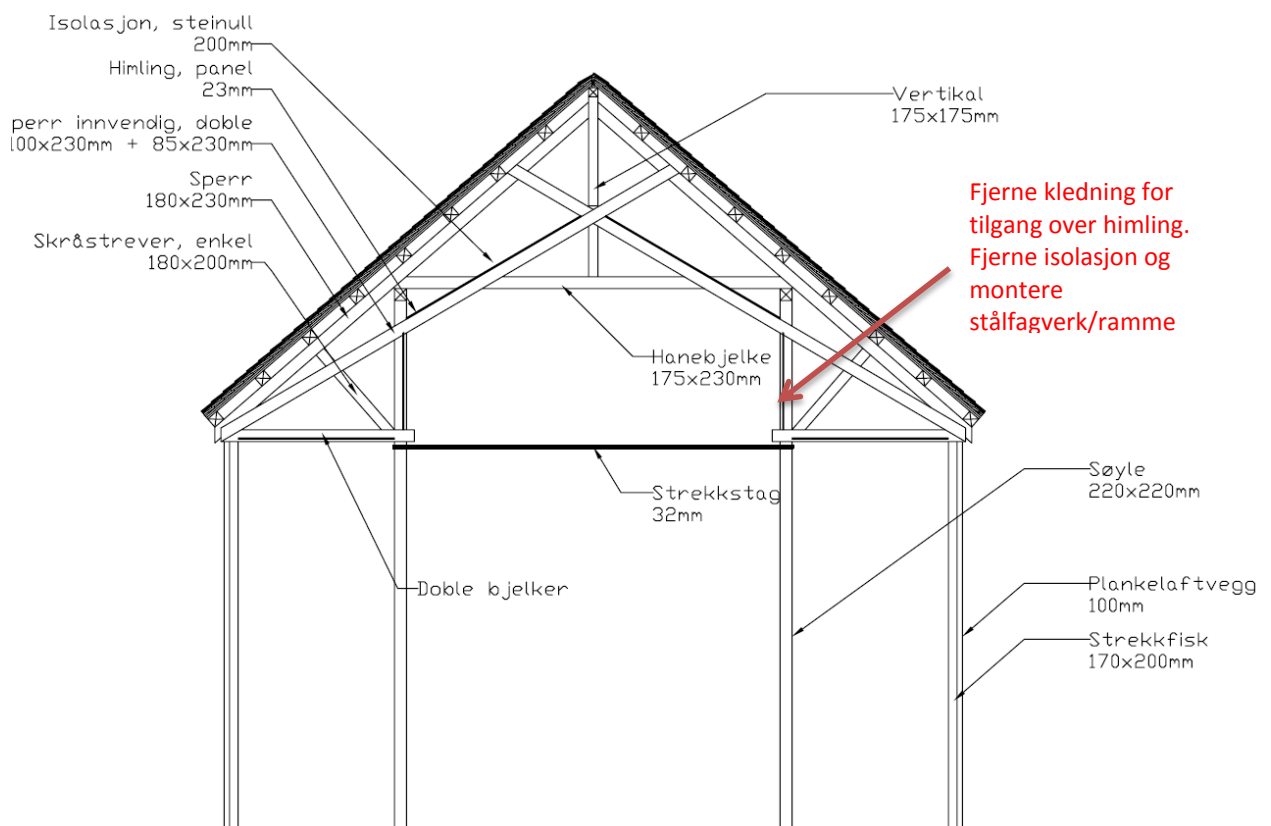
Figur 2: Tegning og oppmåling utført av Skulstad 2006 [2]

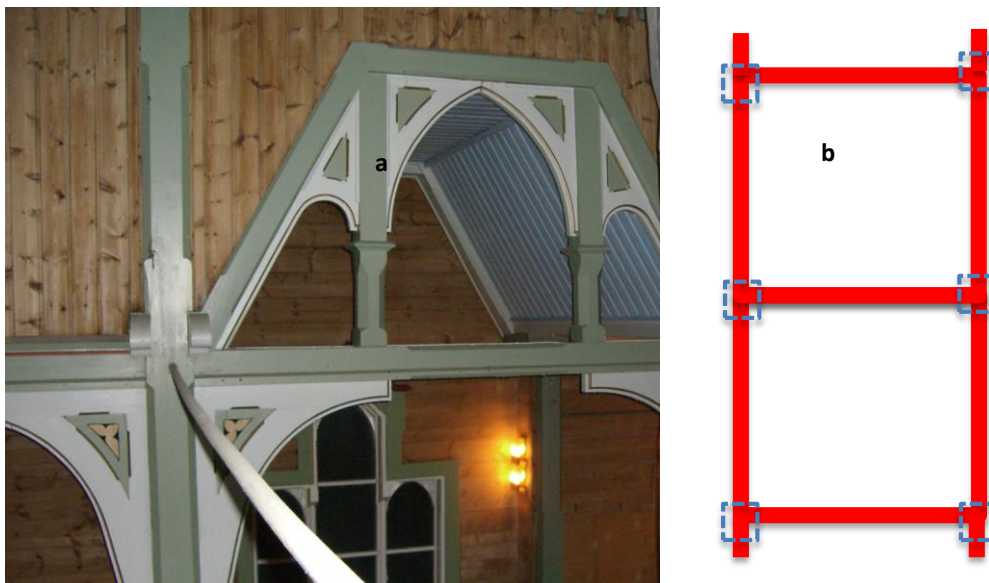
Det er fornuftig å sette inn avstivning horisontalt i tak ved sideskip slik Akasia har foreslått. Av estetiske grunner er det fordelaktig å legge fagverket over himlingen. Dette kan gjøres ved å gå inn på siden av himlingen, fjerne isolasjonen og montere stålstag. I et område ved takopplett vil stålet bli synlig i kirkerommet, se Figur 3. Merkostnadene ved å montere stålet på oversiden av himlingen må vurderes opp i mot å få en tilnærmet usynlig forsterkning.

Figur 3:a) Ved takopplett i et av sideskipene. Bilde tatt av Even Skulstad 2006. Her vil stålfagverk/ramme bli synlig i kirkerommet. b) Stållamme i stedet for fagverk for å redusere stivheten. Denne løsningen vil også være mindre synlig ved takopplett.

For å begrense stivhetsøkningen i tak i sideskip anbefaler Multiconsult at det i stedet for stålfagverk settes inn en stållamme. Dette vil redusere faren for å overbelaste knutepunkt i takkonstruksjonen som allerede er høyt utnyttet. Se Figur 3.
