Møteinnkalling

Bekkelaget og Ormøy menighetsråd

Vedlikehold av Bekkelaget kirke - orientering på fremdrift

Underlagsinformasjon ved vurdering av tilstand før rehabilitering av kirkens kor.

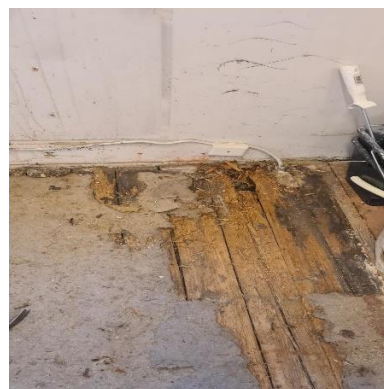
Bilde 1 Endring 1. Råteskader kjøkken

Sage opp gammelt gulv og banke ned nytt gulv før støp. Området som det dreide seg om var ca. 1/3 av kjøkkenet i den enden tralla sto. Se bilde.

Nr. 1 - utbedring av råteskader kjøkken. Gjennomført.

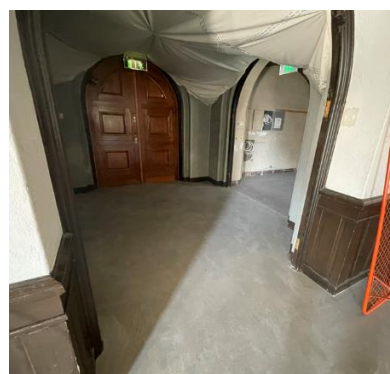
Bilde 2 Endring 2. Støpt m. vannb. varme og slik at alle gulv blir like

Under befaring var det stor enighet om at skifergulv her, i stedet for teppe, vil være både enklere, penere og det mest funksjonelle over tid. Dette i alt en mengdejustering i forhold til sparkel, rør og skifer. Tiltaket er gjennomført. Tilhørende økt støp utenfor trapp opp til galleriet og mellomgang til sakristiet er inkludert. Teppe avbestilles om mulig og trekkes fra.

2- Teppe i våpenhus. Gjennomført.

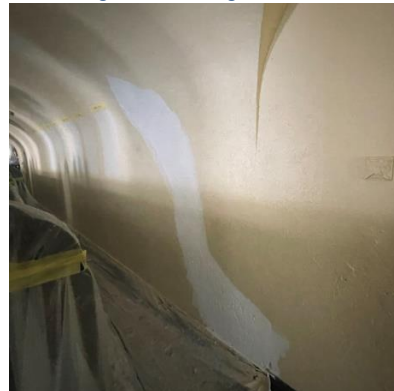
Bilde 3 endring 3. Puss på galleriet utbedret

Vesentlig sprekke i hvelvet på galleriet (lav del). ca. 1m² som måtte utbedres. Dette er gjennomført.

3-Pussskader på galleriet. Gjennomført.

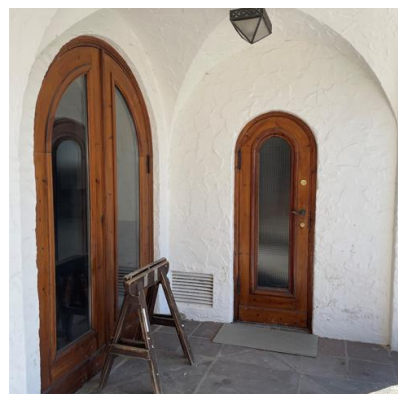
Bilde 4 Endring 6. Uklart hvordan blanding av dør må eller kan løses

Uklart hvordan eksisterende ytterdør til bod må eller kan løses. Her kan det påløpe kostnader etter hvordan vi ønsker dette løst. Er vindu eks. avgjørende og vil det ev. passe med plassering av toalett?

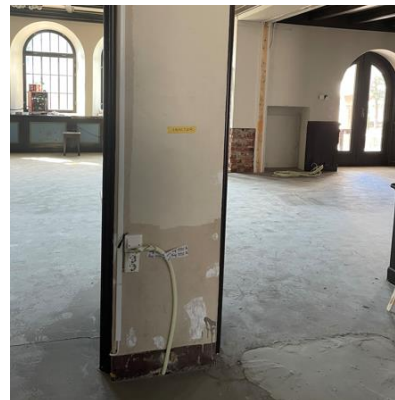
Bilde 5 Endring 8. Felle inn kabelføring i vegg

Foran på fremste benk hvor den som styrer prosjektoren sitter, så er det en ganske skjmmende kabelføring på vegg. Denne felles nå inn i vegg. I tillegg er det en ordentlig kablevase langs med gulvet på galleriet som er klattet over flere år. Disse kablene er veldig eksponert for skader v. tråkk etc. Det lages nå en føringsvei, ryddes i kabler og legger dette mer skjult og beskyttet. I og med at det legges føringsvei, så kan kablene erstattes etter hvert som teknologi endres. Fordelen er at det blir mer driftssikkert, penere og mulig å oppdatere med andre typer kabler og utstyr i ettertid.

8- Kabelføring innfelt i vegg. Ikke enda gjennomført.

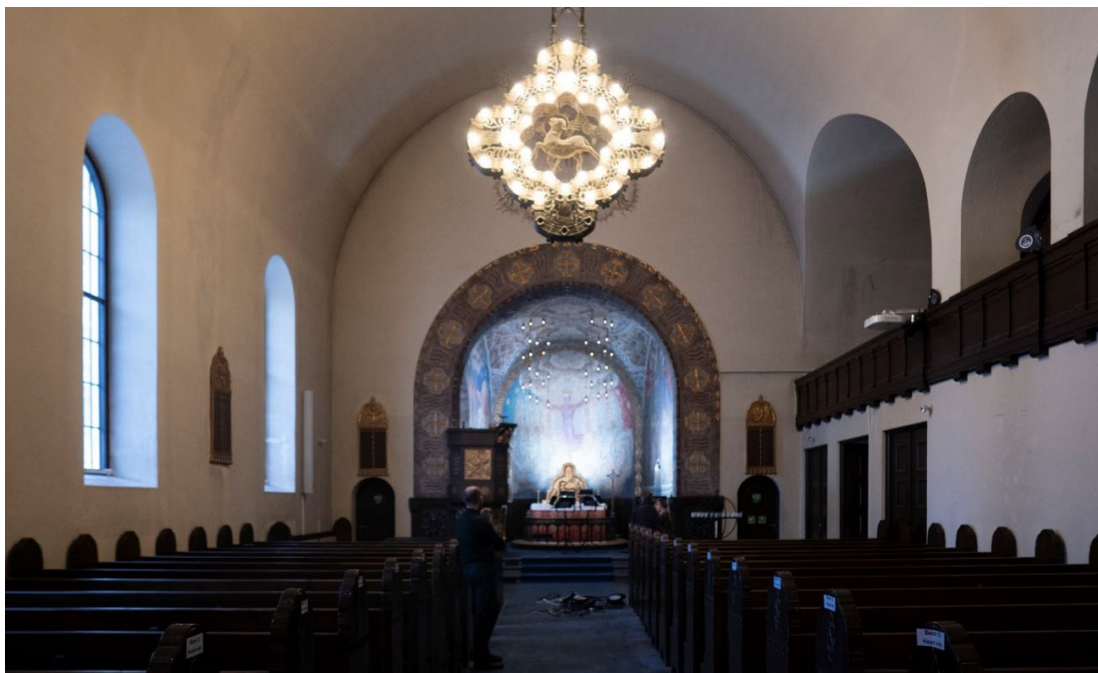
Figur 1: Bekkelaget kirke sett mot øst. Foto: NIKU/ Kaun

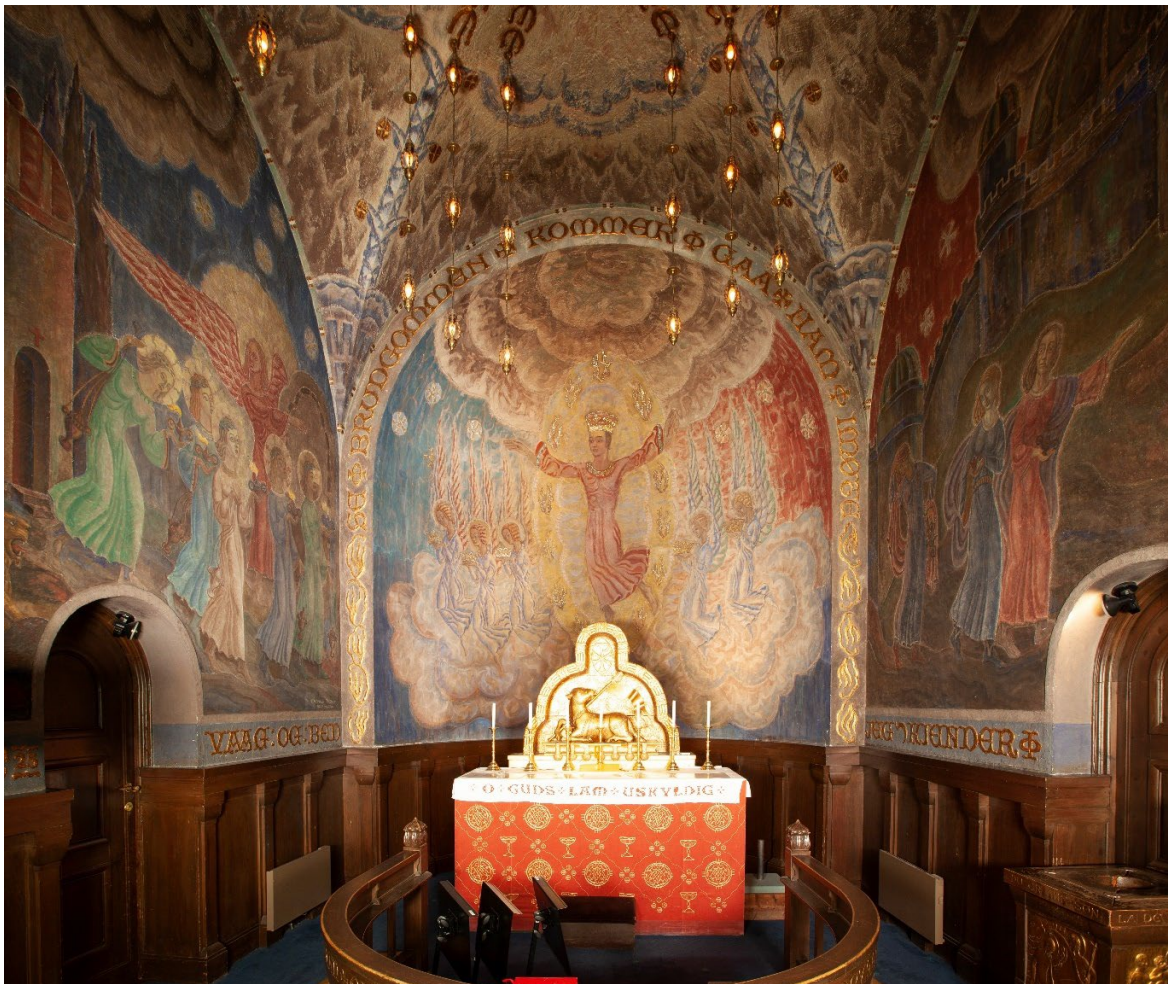
Figur 2: Bekkelaget kirkes kor med veggmalier fra Enevold Thømt. Foto: NIKU/ Kaun

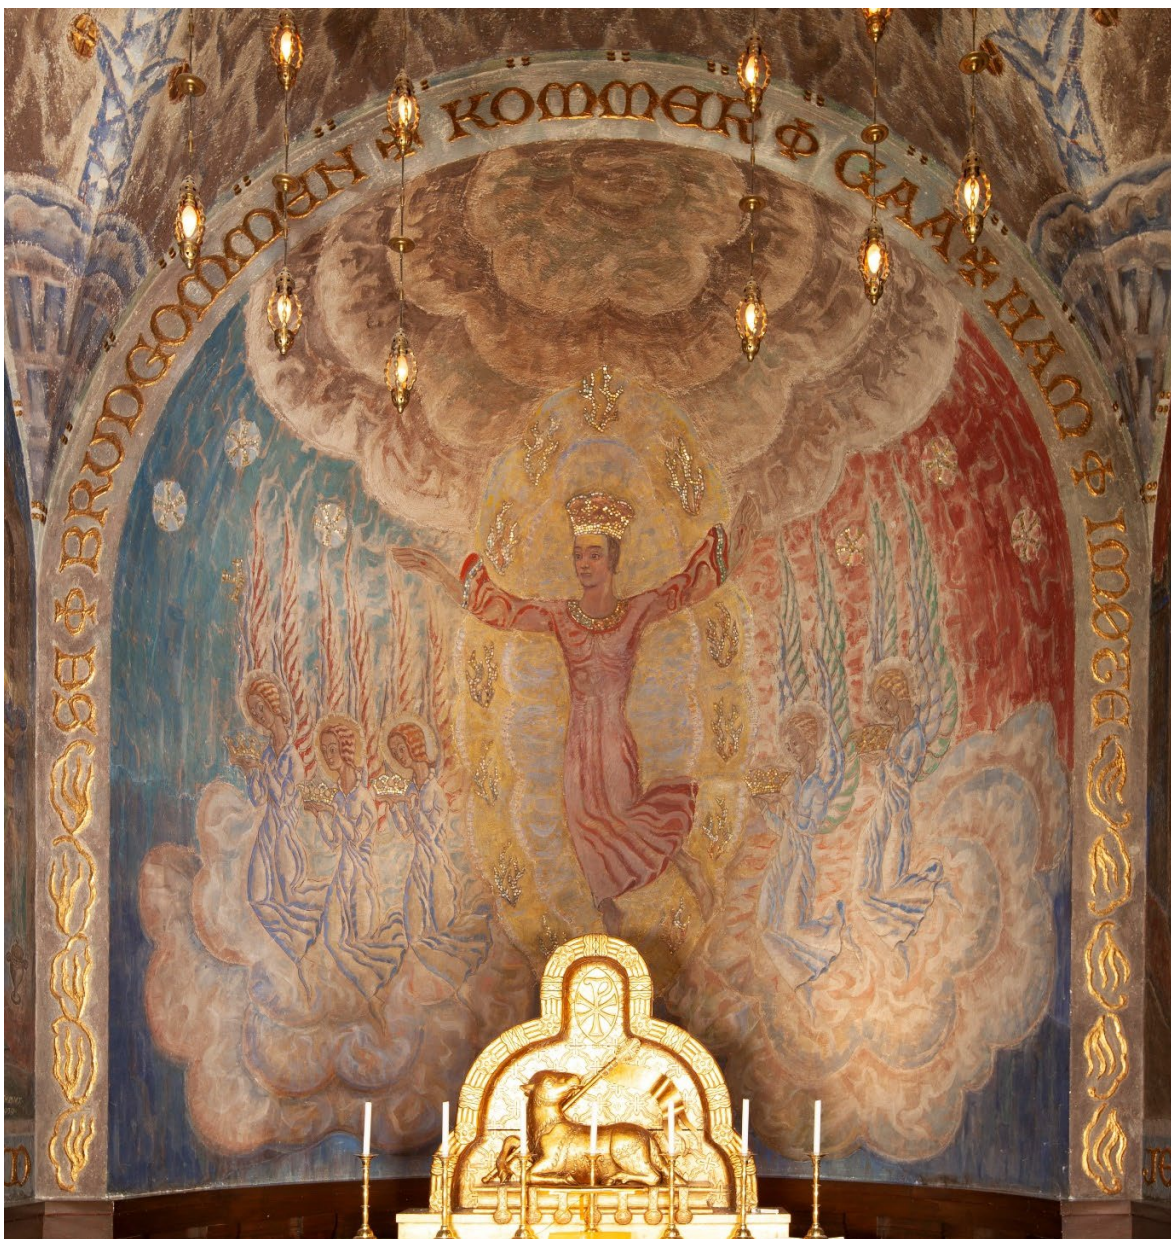
Figur 3: Veggmaleri i apsiden med fremstillingen av Jesu gjenkomst som den himmelske brudgommen. Foto: NIKU/ Kaun

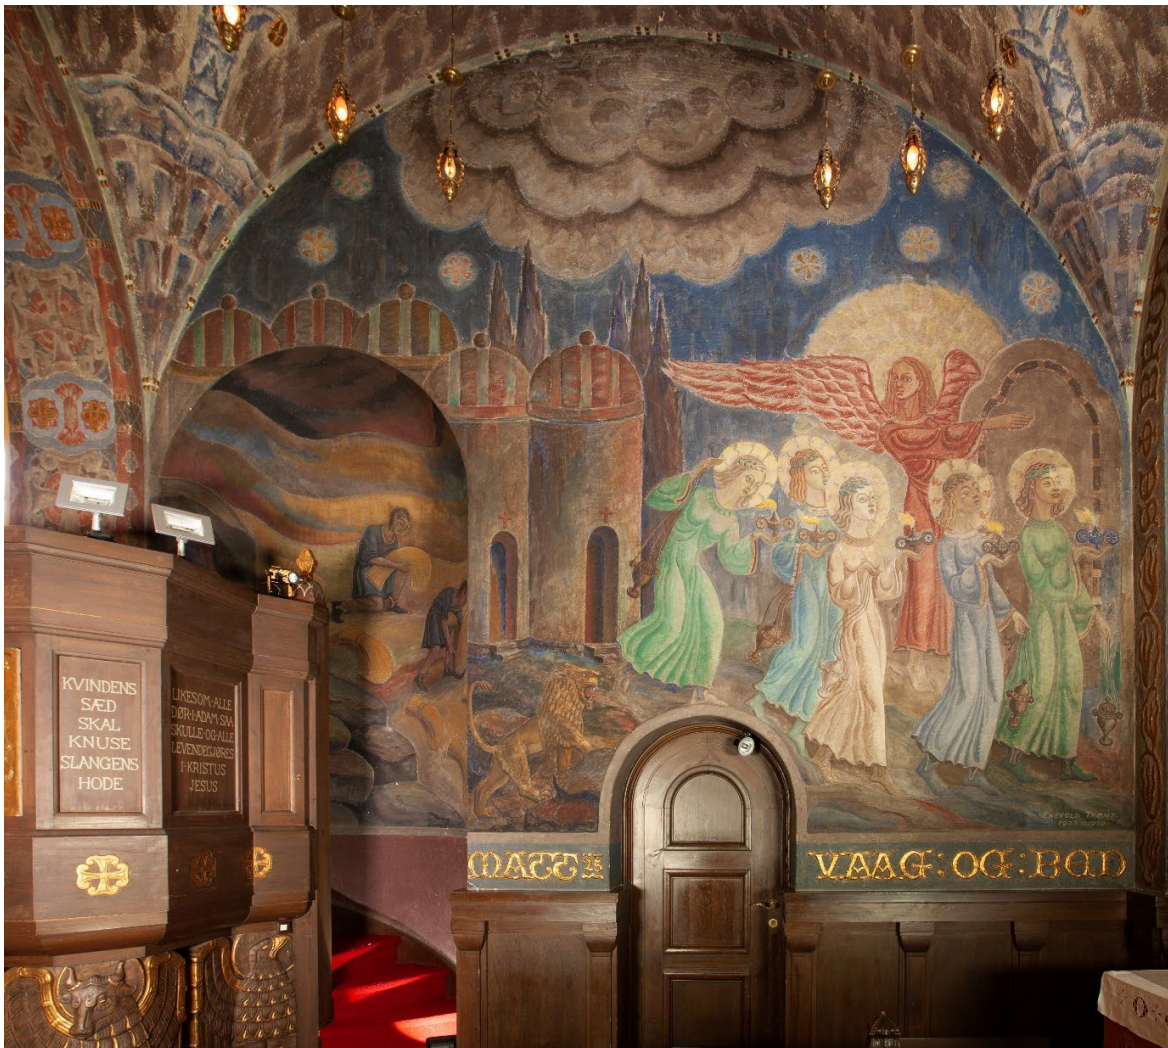
Figur 4: Veggmaleriet på nordveggen i koret med fremstilling av de fem kloke jomfruenne på vei til Jesu i himmelen. Foto: NIKU/ Kaun

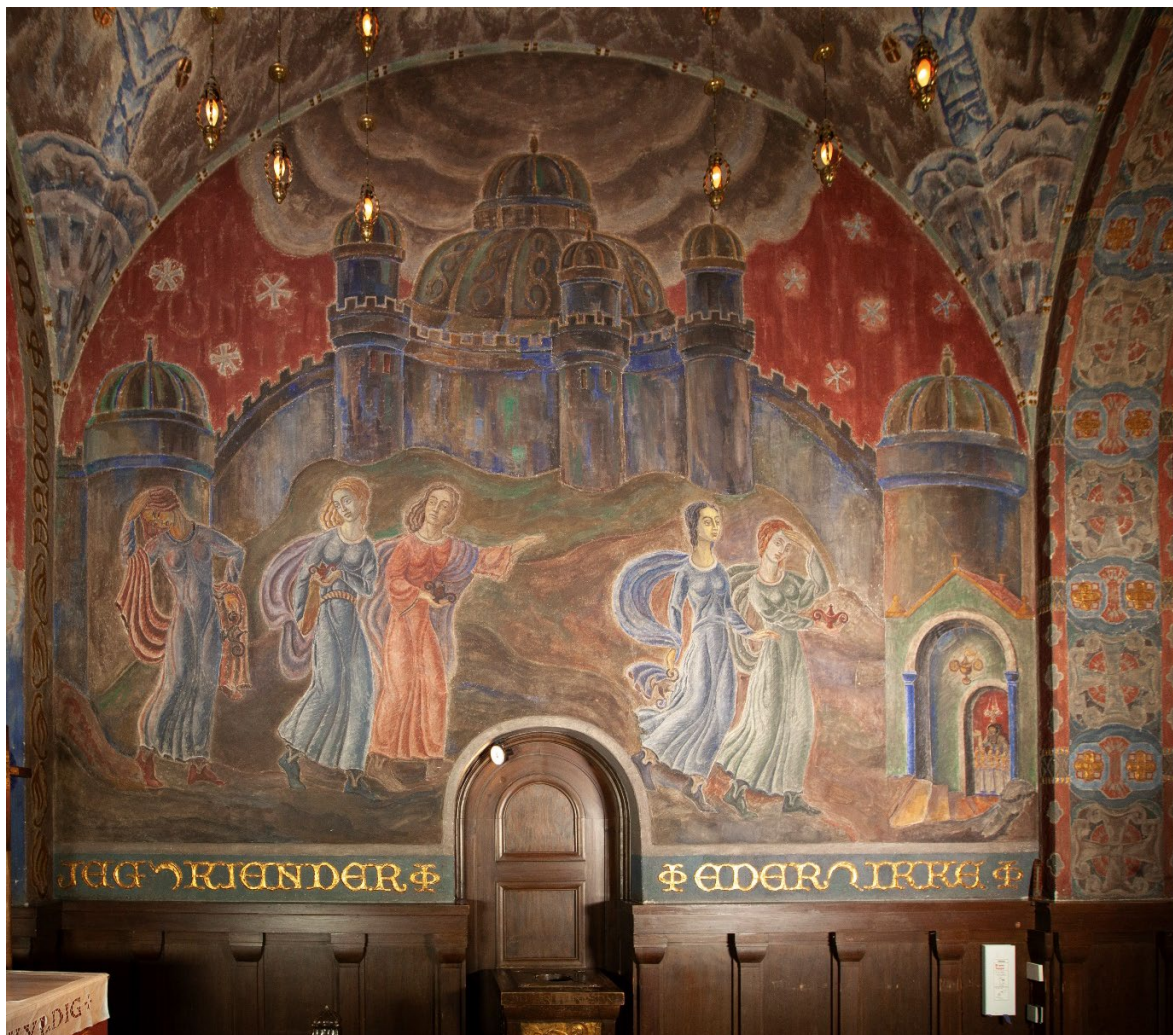
Figur 5: Veggmaleriet på nordveggen i koret med fremstilling av de fem kloke jomfruene på vei til Jesu i himmelen. Foto: NIKU/ Kaun

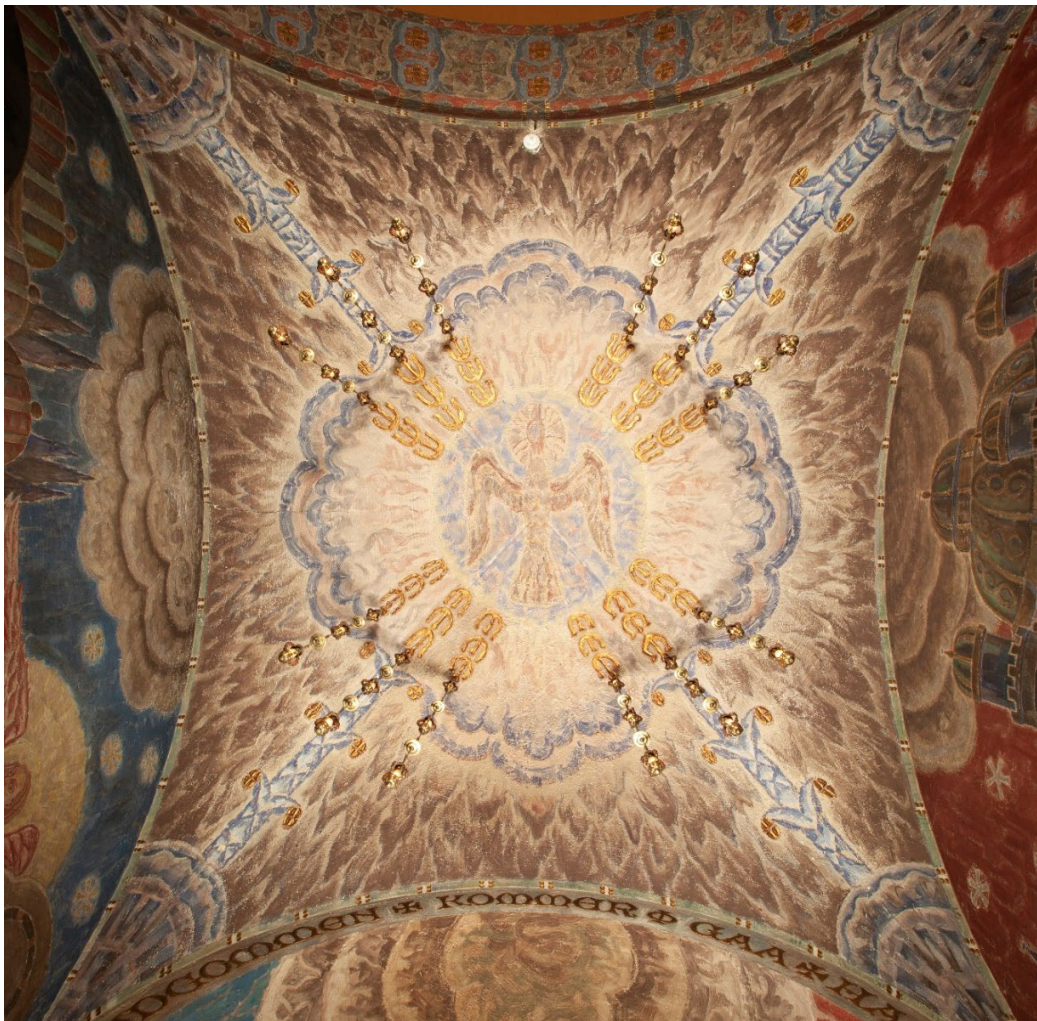
Figur 6: Maleriet i korets hvelv med fremstilling av den Hellige Ånd i form av en due, og omgitt av en strålekrans og skyer. Bildets høyre side vender mot sør, apsiden forsetter nederst i bildet. Foto: NIKU/ Kaun

Pussens tilstand i hvelv og på øvre del av veggen er ikke undersøkt, da den ikke var tilgjengelig ved undersøkelsestidspunktet. Det kan dog se ut til at strukturen er mer stabil enn på veggen. Fra bakken kan man ikke se sprekker i overflaten, med unntak av noen få sprekker som ser ut til å skyldes bygningsmessige forskyvninger (setninger). Det går en fra gulvet godt synlig sprekk (setning) på tvers av hvelvet fra nord til syd.

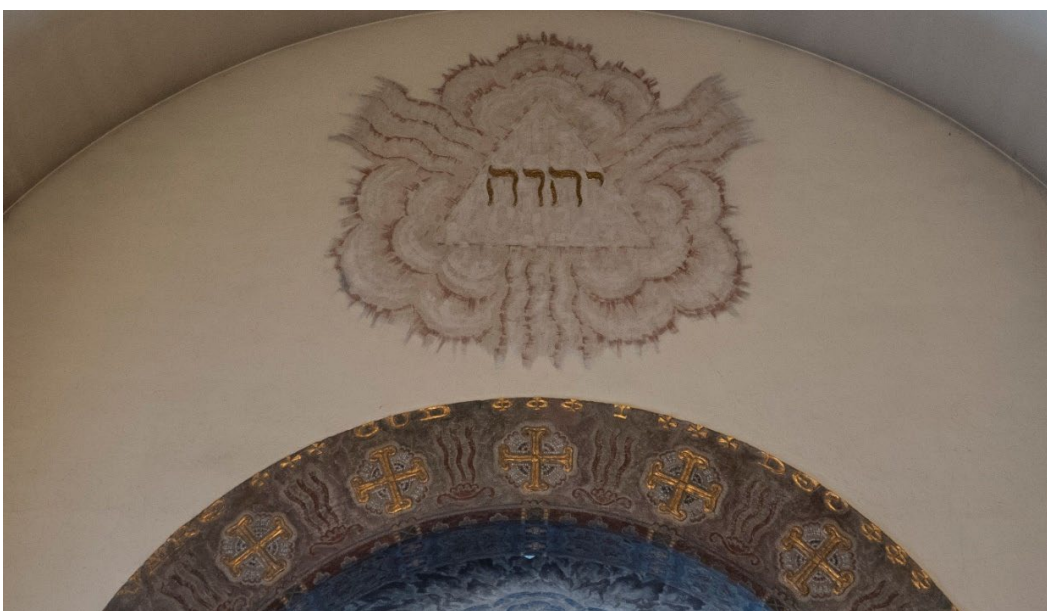
Figur 7: Skriftefelt over korbuen på østveggen i skipet. Det er skrevet «Jahve» på hebraisk, omgitt av skyer og stråler. Foto: NIKU/ Kaun

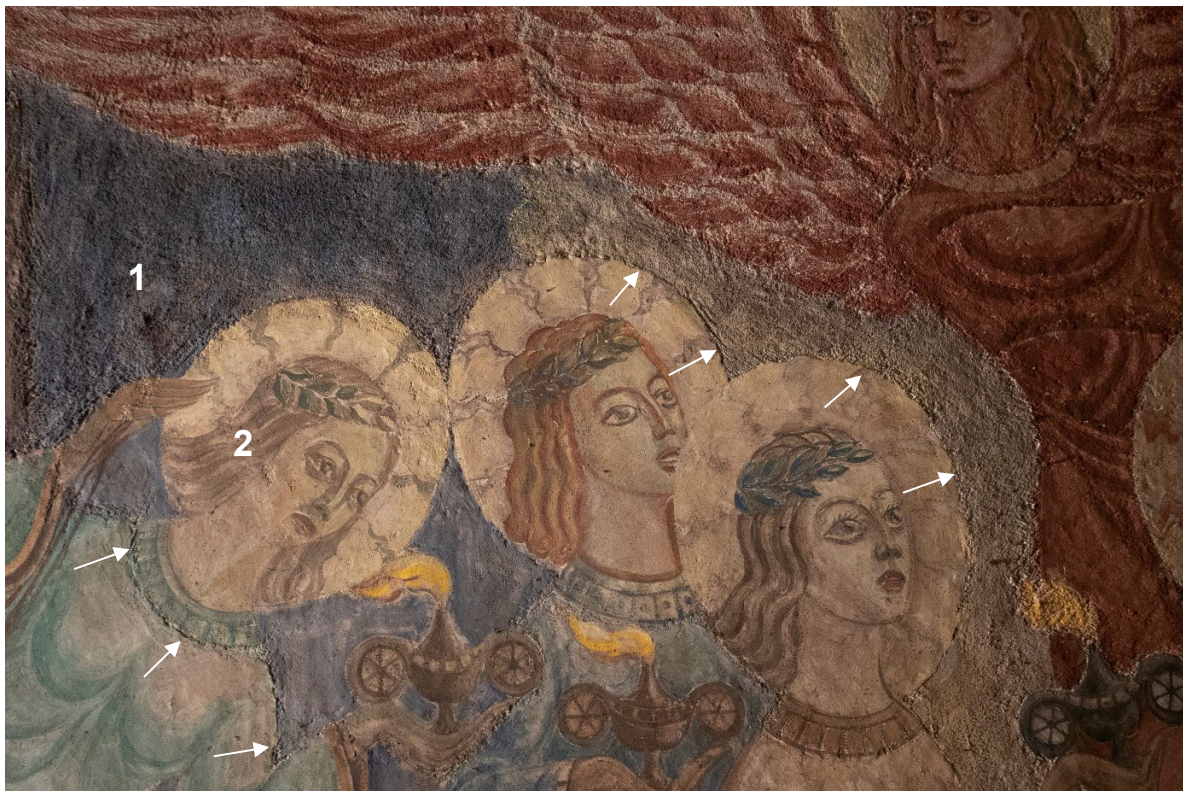
Figur 8: Detalj fra nordveggen i sidelys. Bakgrunnen har en grov overflatestruktur (1), mens det figurative motivet er malt på en glatt pussoverflate (2). Pilene viser dagsverkgrensene. Foto: NIKU/ Kaun

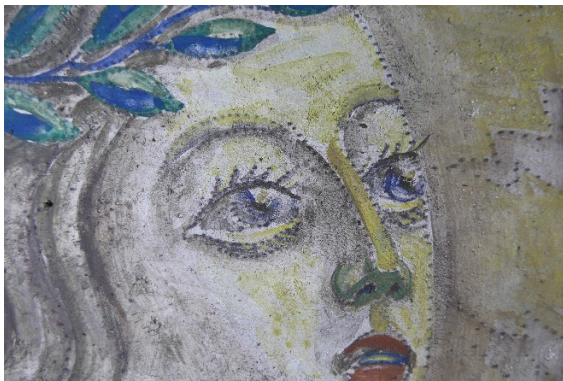
⁴ Punsering er en utbredt metode for å overføre et motiv på en vegg. Motivet er tegnet på en ark, det stikkes hull langs linjene, og så dyttes kullstøv eller tørrpigment (i en liten tekstilpose) gjennom disse hullene på veggen.

Figur 9: Detalj på sørvegg. De sorte punktene er avtrykk fra punseringen. Foto: NIKU, Kaun

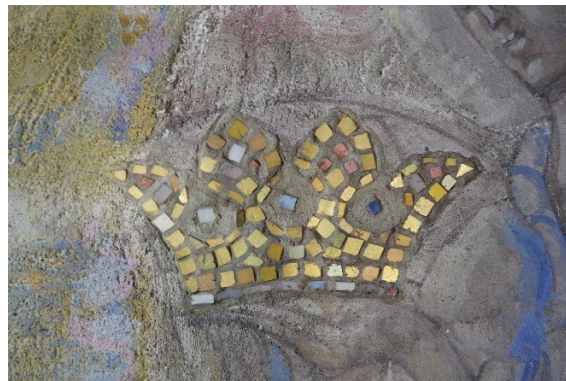
I apsiden er kronene, flammene rundt Jesus og stjernene utført i mosaikkteknikk, noe som gir en glittereffekt ved riktig belysning. Det er brukt smalter (mosaikkstein av farget glass) og forgylte glassmosaikkstein. Skriftbånd nedenfor freskene og rundt apsiden samt korbuen er pusset med grov puss og overflate, og utført som relieff, der bokstavene og ornamenter er plastisk utformet og forgylt, trolig med slagmetall eller bronsemaling. Slagmetall (folie) og bronsemaling (pulver) består som oftest av kobberlegering, og fungerer som gullimitasjon. Bronsemalingen og slagmetall kan være brun oksidert, noe som ikke har skjedd her.

Figur 10: Detalj fra apsiden. Kronen er utført i mosaikkteknikk med smalter og forfylte glassmosaikkstein. Foto: NIKU, Kaun

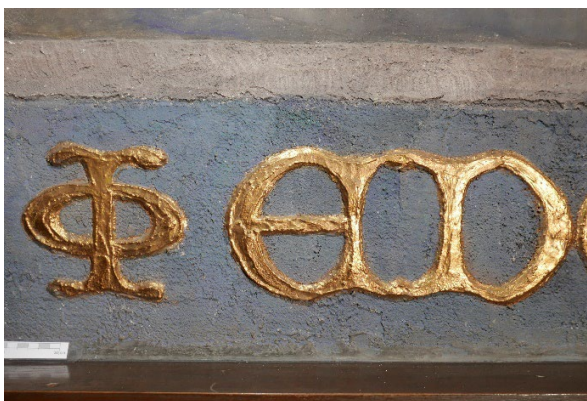
Figur 11: Detalj fra sørveggen, nedre del. Bokstavene er utformet i relieff og forgylt. Bakgrunnen har en grov pussoverflate. Foto: NIKU/ Kaun

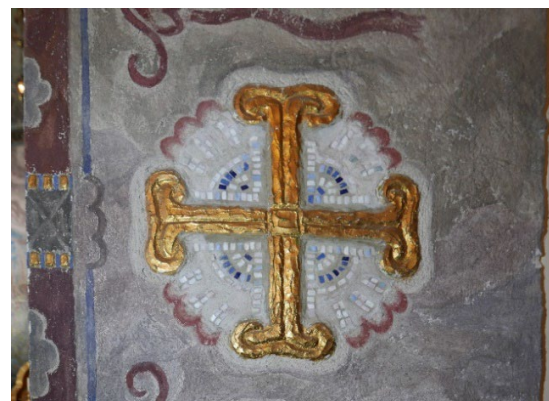
Det er også mosaikkpartier i deorbåndet rundt korbuen i skipet. Bokstavene i skyen over korbuen i skipet er også utført som relieff og forgylt. Malingen i skriftbåndene og deorbånd rundt korbuen er vannsensitiv og malt med en type limfarge.

Figur 12: Detalj fra korbue-omramming i skipet, søndre del. Kors-ornamentet er utført i en kombinasjon av relieff, forgylling og mosaikkteknikk. Foto: NIKU/ Kaun

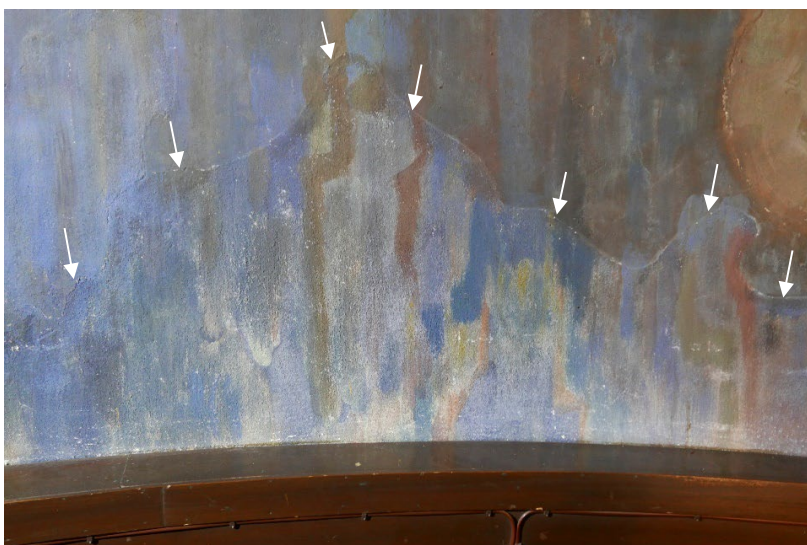
Man finner enkelte tidligere pussreparasjoner, og noen større pussreparasjoner i nedre del av apsiden. De store pussreparasjonene i nedre del av apsiden er trolig utført etter brannen i 1958.

Figur 13: Detalj fra apsiden, nedre del. Her er det en stor pussreparasjon (nedenfor pilene). Foto: NIKU/ Kaun

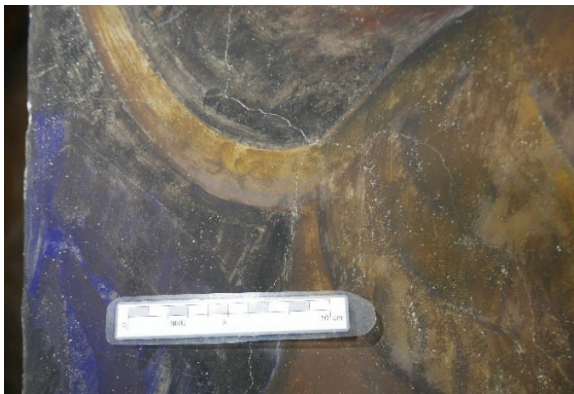
Freskopussen har et nett av mange tynne sprekker. Flere av disse ser forholdsvis nye ut, da det ikke har samlet seg skitt i sprekken, og bruddkantene er rene og uskadd. Freskopussen har mange bom, dvs hulrom som indikerer at pussen har løsnet fra underlaget. Bommene er knyttet til sprekken, noe som gjør at pussen enkelte steder er noe takformet oppsprukket. Skaden er verst på vestre delen av sydveggen, og på vestre delen av nordveggen. Disse områdene er svært utsatt og sårbare. Pussen i skriftbånd er forholdsvis stabil med enkelte bom.

Figur 14: Detalj på nordvegg ved nisjen. Tydelige sprekker i freskopussen. I dette området er det også observert løs puss. Foto: NIKU/ Kaun

- 1) Overflaterens. Hele den dekorerte vegg- og hvelvoverflaten renses med en tørrensem metode. Både rensesvamper av typen *Wallmaster* og *Aka pad* har vist gode rensesresultater.
- 2) Konsolidering av løs puss. Det brukes egnede injeksjonsmørtler.
- 3) Kittinger og pussutbedringer av småskader. Gjøres i ren kalkmørtel. Tilslagetts kornstørrelse tilpasses den originale pussen.
- 4) Retusjer. Pussutbedringene og skader i malingslaget retusjeres med akvarell av høy kvalitet.

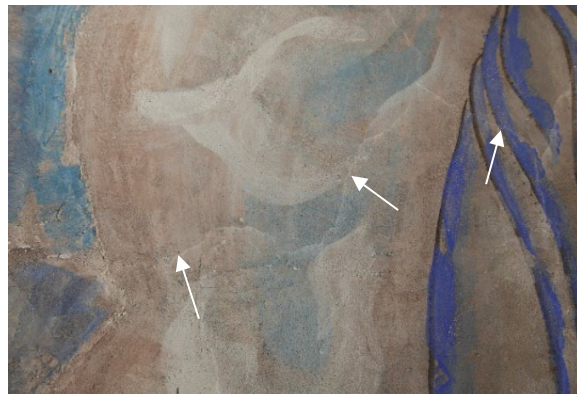
Figur 15: Detalj i apsiden mot nord. Freskopussen har flere tynne sprekker. Foto: NIKU/ Kaun

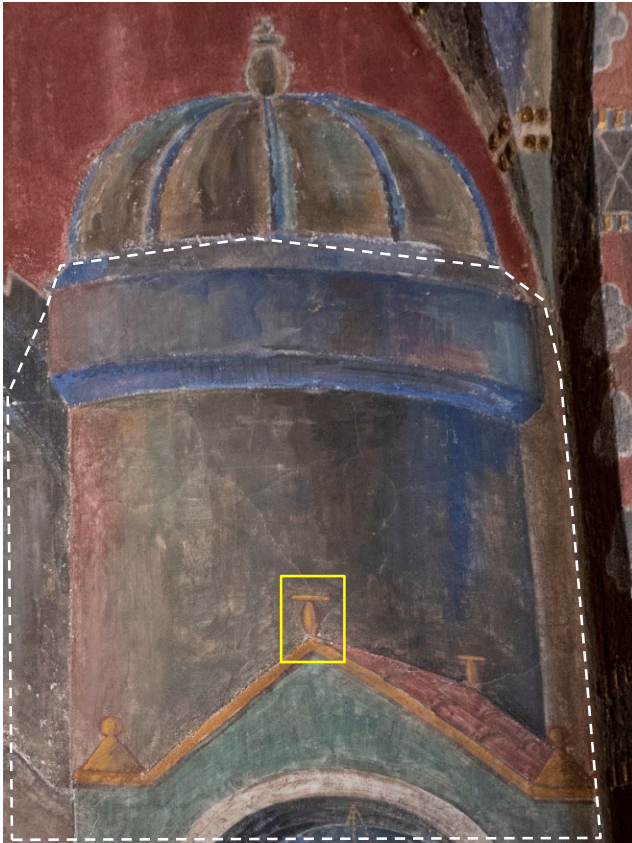
Figur 16: Detalj fra sørveggen. I det hvitmerkede området er det flere tynne sprekker, og pussen er delvis løs. Foto: NIKU/ Kaun

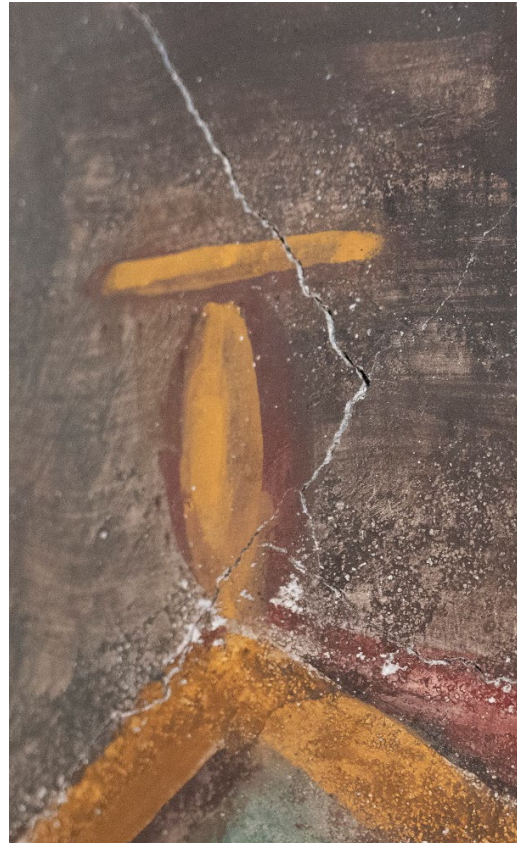
Figur 17: Detalj fra bildet til venstre (merket med gul firkant). Pussen er sprukket opp og er delvis løs. Foto: NIKU/ Kaun

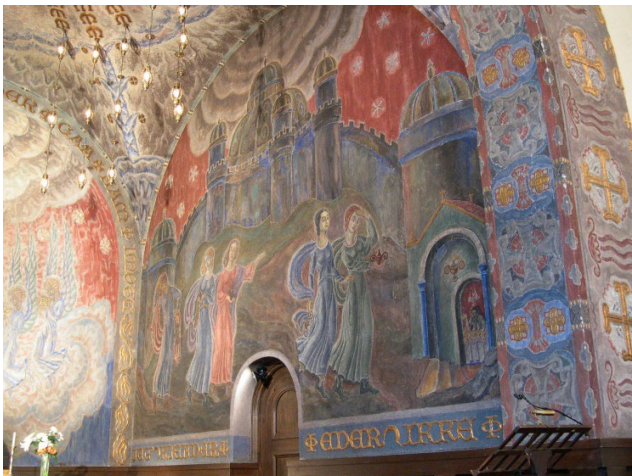
Et arkivbilde fra 2004 fra sydsiden viser at det har vært færre og mindre synlige sprekker enn det vi ser i dag. Dette støtter antakelsen at noen sprekker er forholdsvis nye.

Figur 18: Korets sørvegg. Bildet er tatt i 2004. Foto: Oddbjørn Sørmoen, Riksantikvaren, Riksantikvarens arkiver.

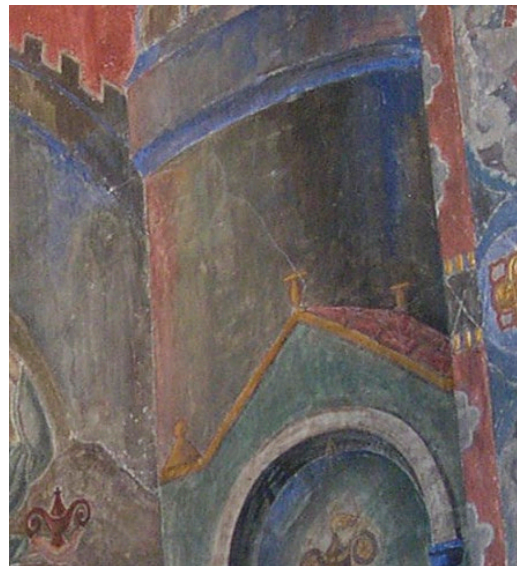
Figur 19: Utsnitt av bildet til venstre. Flere av sprekkenes har allerede vært der, da bildet ble tatt, mens det kan se ut til at enkelte sprekker har kommet til siden da: Se området merket med stiplet linje sammenlignet med samme utsnitt i Figur 15. Foto: Oddbjørn Sørmoen, Riksantikvaren, Riksantikvarens arkiver.

Observasjonen at flere av sprekkene i freskopussen ser forholdsvis nye ut har vekket mistanken om tidligere sprengningsarbeider i området kan ha forårsaket eller forverret tilstanden. Et arkivbilde bekrefter at pussen hadde sprekker allerede i 2004, men muligens i mindre omfang. Kvaliteten av bildet er for dog dårlig til å være sikker.

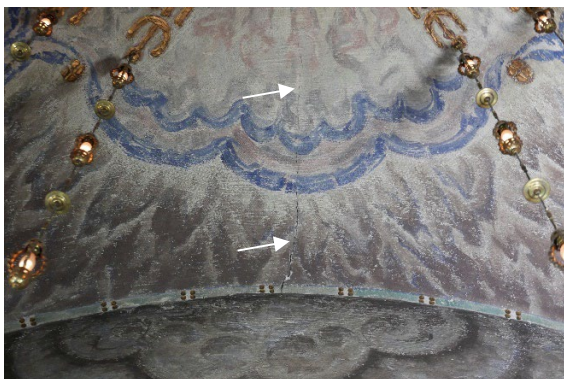
Figur 20: Setning sprekk (pil) i himling. Bildets nedre kant vender mot nord. Foto: NIKU/ Kaun

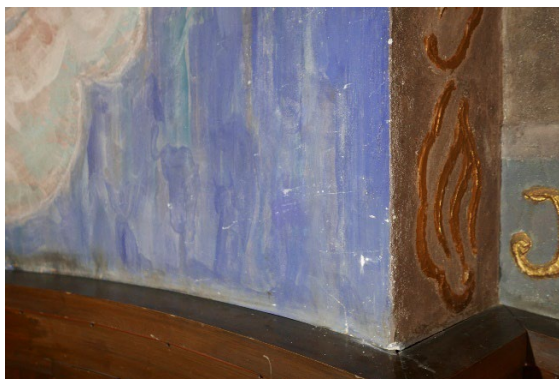
Figur 21: Detalj fra apsiden mot sør. Flere små, mekaniske skader i pussoverflaten. NIKU/ Kaun

Småskader i overflaten er i hovedsak mekaniske skader.

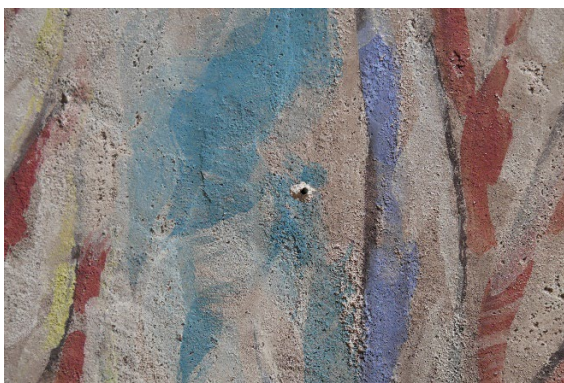
Figur 22: Detalj fra apsiden. Et lite spikerhull. Foto: NIKU/ Smestad

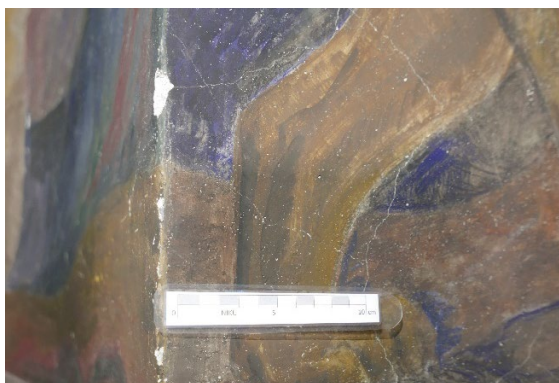
Figur 23: Detalj på nordvegg ved nisjen. Nisjekanten har flere pusskader. NIKU/ Kaun

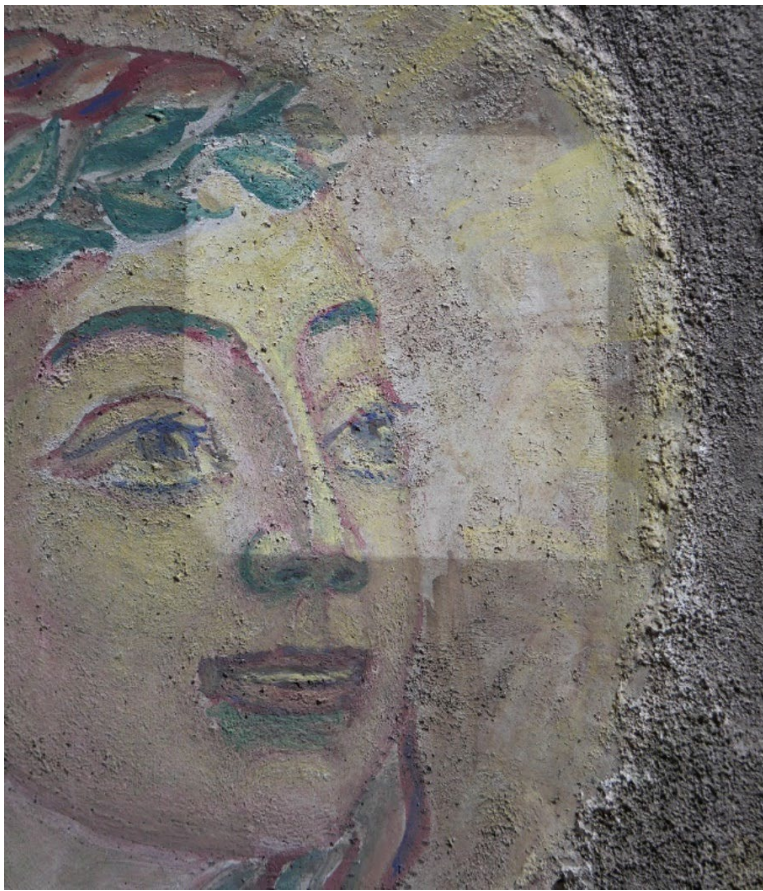
Rensetestfelt er satt opp på nordveggen i ansiktet til den østre figuren, som er nærmest apsiden, i nedre del av hvelvet i det nordøstre hjørnet, i en skyformasjon i apsiden (nordre halvdel) og i nedre del av nordveggen (området i overgang mellom blå og lys kjole og oljebeholder til tredje og fjerde «jomfru» fra øst).

Figur 24: Rensetestfelt på nordveggen. NIKU/ Kaun

Konklusjon: Det beste og mest skånsomme rensemetoden er tørrens med wallmaster rensesvamper for freskooverflatene og i hvelvet. På freskooverflaten vil en ytterlig rensing av de lysere med fuktet bomullsdotter gi ytterlig renseeffekt.

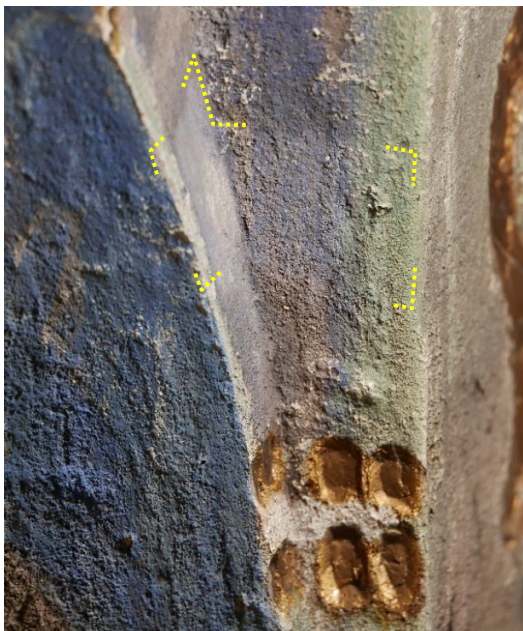
Figur 25: Rensetestfelt i hvelvet, merket med gult. NIKU/ Kaun

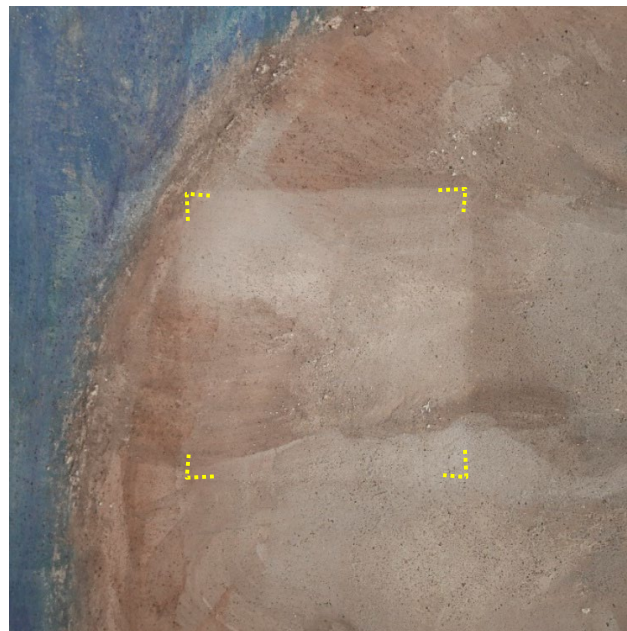
Figur 26: Rensetestfelt i apside, merket med gult. NIKU/ Kaun

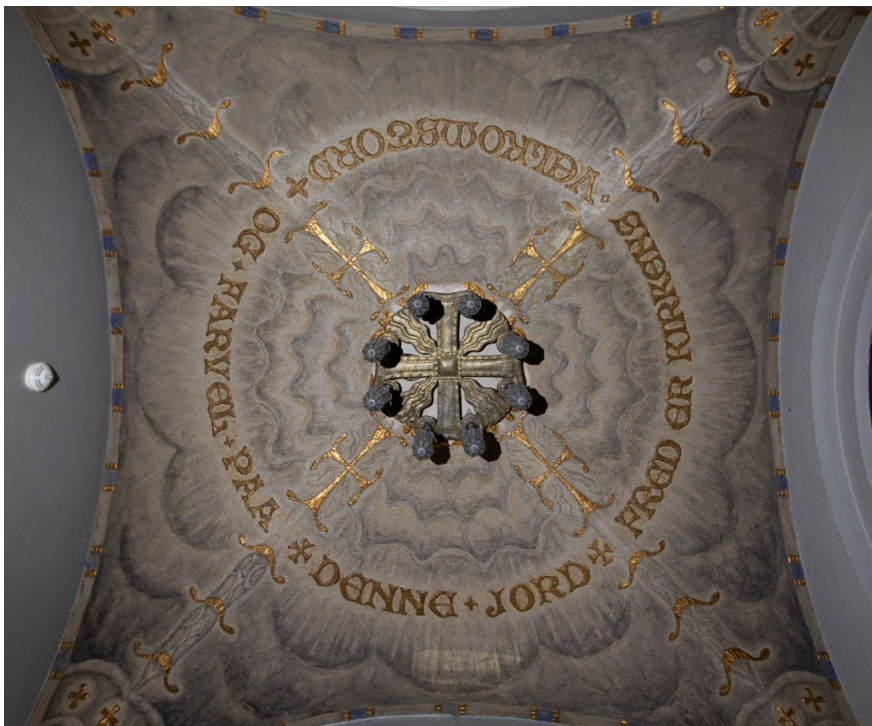
Inngangen til kirken har et korshvelv som er dekormalt med innskripsjon. Overflaten er pusset med grov puss og skuret. Bokstavene er fremhevet som relieff og forgyldt med bronsering. Dekoren er malt med oljemaling. I midten er det plassert en lampe.

Figur 27:
Hvelvmaleriet i inngangen. Inngangsportalen (vest) er til høyre i bildet. NIKU/ Kaun

Det er ingen strukturelle skader observert. Enkelte steder er relieffpusset rundt den midtre lampen falt av. Man finner også minimalt med små utfall. Overflaten er svært skitten.

Dekoren er i hovedsak svært skitten i overflaten, med enkelte mindre pusskader.

Konklusjon: Dekoren anbefales å renses med fuktet bomullsdotter og bufferløsning (pH 8,5). Det må utvises omhu for å ikke fjerne maling, særlig i de blå feltene langs kantene. Bufferløsning med citrat fungerte også veldig bra, men vil kreve etterrens med ren bufferløsning, da det kan ligge igjen citratkrystaller på overflaten.

- 1) Overflaterens. Hele den dekorerte overflaten renses med en våtrensem metode. Bufferløsning (pH 8,5) har vist seg å gi et veldig godt renseresultat.
- 2) Pussreparasjon i utfall rundt lampen, og nyforygging med bronsemaling eller lignende. Dette må gjøres etter at lampen er reparert. Det gjøres utsparinger ved lampefestene, slik at lampen kan fjernes uten å skade pussen. Det kan vurderes bruk av skruer med mindre synlige skruehoder, eller en mulighet for å dekke til skruehodene.
- 3) Retusjer. Pussutbedringene retusjeres med egnet maling og bronsering.

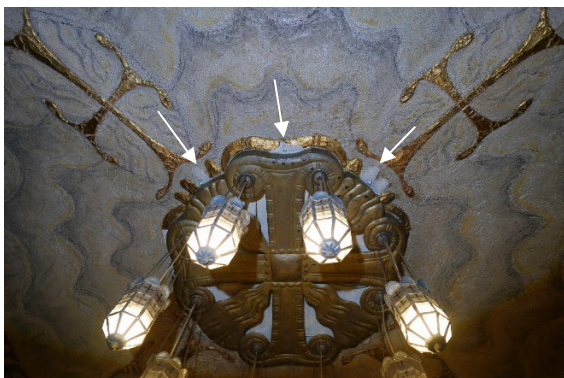
Figur 28: Detalj. Flere steder mangler det deler av den relieff-pussete omrammingen til den midtre lampen (piler). NIKU/ Kaun

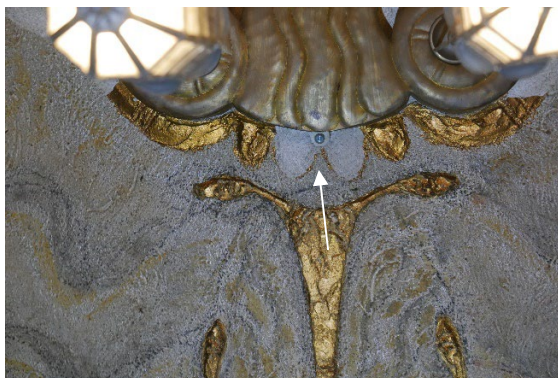
Figur 29: Detalj. En del av den relieff-pussete omrammingen ved lampefeste er borte. NIKU/ Kaun

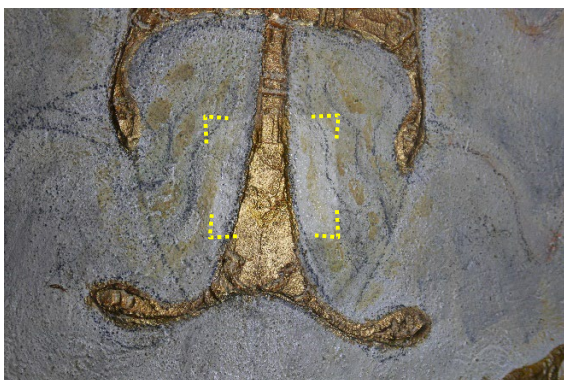
Overflate	Materiale	Resultat
Dekor i hvelvet	Lateks-rensensvamp <i>Wallmaster</i> :	Ingen renseeffekt.
	Rensensvamp <i>Akapad</i> :	Ingen renseeffekt
	Våtrens og bomullsdotter.	Veldig godt rensresultat ved bruk av bufferløsning (pH 8,5) og bufferløsning med citrat (pH 8,5). Blå maling langs kantene er vannsensitiv.

Figur 30: Rensetestfelt i ornamentet i det nordøstre hjørnet, merket med gult. NIKU/ Kaun

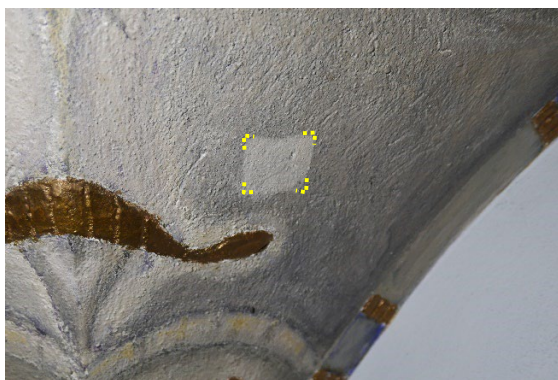
Figur 31: Rensetestfelt i bakgrunnen i det nordøstre hjørnet, merket med gult. NIKU/ Kaun

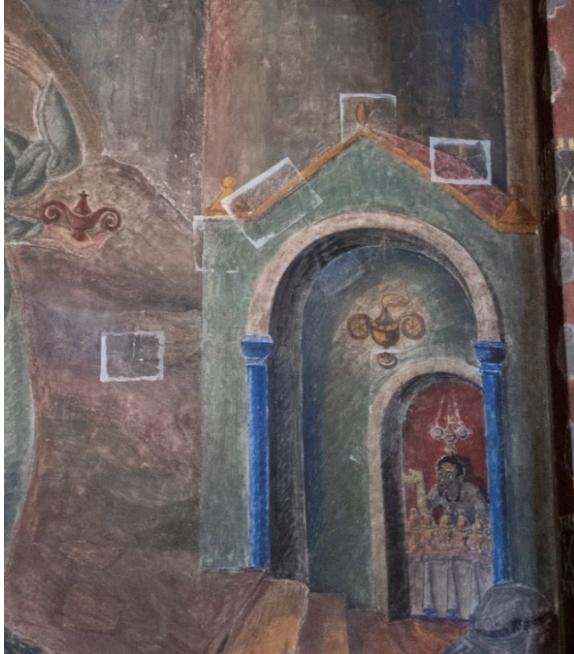
På grunn av foranstående sprengnings- og veiarbeider i nærområdet og eventuelle rystninger i bygget i forbindelse med rehabiliteringsarbeider i kirken, ble enkelte områder med sprekker og løs puss i korets veggmalier midlertidig sikret. Dette ble gjort ved forsidebeskyttelse, der japanpapir limes på overflaten med metylcellulose. Metylcellulose er vannløselig og kan enkelt fjernes fra overflaten.

Figur 32: Forsidebelytning på korets sørvegg. Limet var fortsatt vått, da bildet ble tatt.

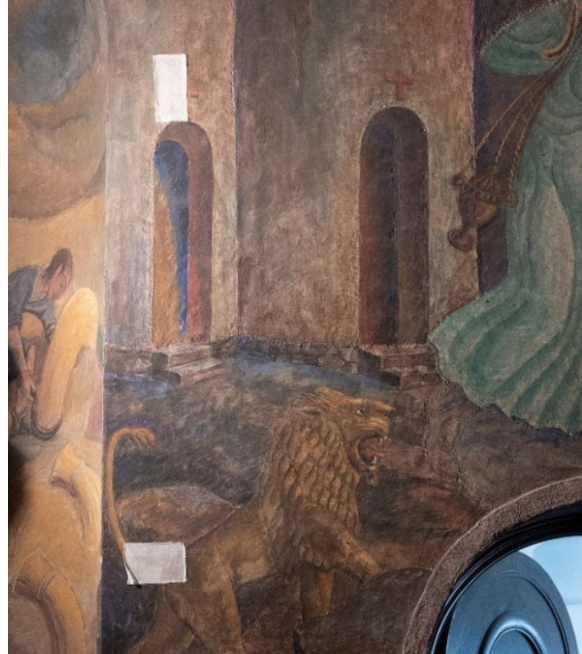
Figur 33: Forsidebelytning på korets sørvegg.

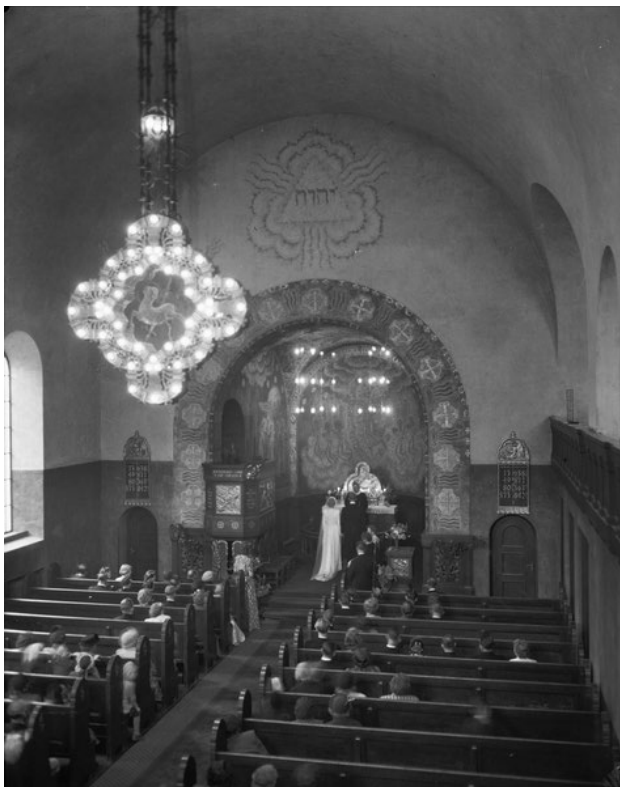
Opprinnelig har skipets vegger vært malt med en brun høy brystning. På eldre bilder og ved Thømts skisse ser det ut som om brystningsmaling var utført i en laserende maleteknikk som ga et livlig uttrykk, muligens tilsvarende overflatebehandling av hvelvene under galleriet.

Figur 34: Bekkelaget kirke, 1950. Her ser man den opprinnelige malte høye brystningen. Foto: Leif Ørnelund; arkiv: Byhistorisk samling, Oslo Museum

Kirken har gitt uttrykk for at de ikke ønsket tilbakeføring til denne opprinnelige utformingen. NIKU ønsker imidlertid å oppmuntre til å rekonstruere den høye brystningen i alle fall på veggen som vender mot koret. Den høye mørke brystningen vil samle de enkelte dekor- og inventarelementene på østveggen, og vil gi et mer helhetlig interiøruttrykk.

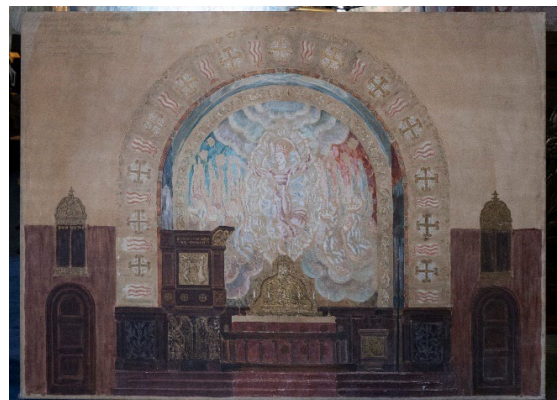
Figur 35: Enevold Thømts skisse, utført på lerret. Foto: NIKU/ Kaun

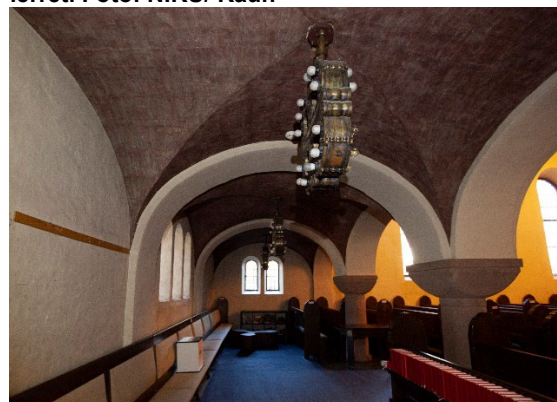
Figur 36: De brune malte hvelveoverflatene under galleriet er trolig opprinnelige. Og bør bevares slik de er. Foto: NIKU/ Kaun

Videre gjøres det oppmerksom på at de brunmalte hvelvoverflatene under det vestre galleriet i skipet høyst sannsynlig er opprinnelige, og disse burde bevares slik de er, med enkelte pussreparasjoner og retusjer. Overflaten kan renses med tørr-rensesvamper. NIKU anbefaler at arbeidet gjøres av en konservator med spesialisering på malte muroverflater/muralmaleri.
