Møteinnkalling

Bekkelaget og Ormøy menighetsråd

Vedlikehold av Bekkelaget kirke - orientering på fremdrift

Underlagsinformasjon ved vurdering av tilstand før rehabilitering av kirkens kor.

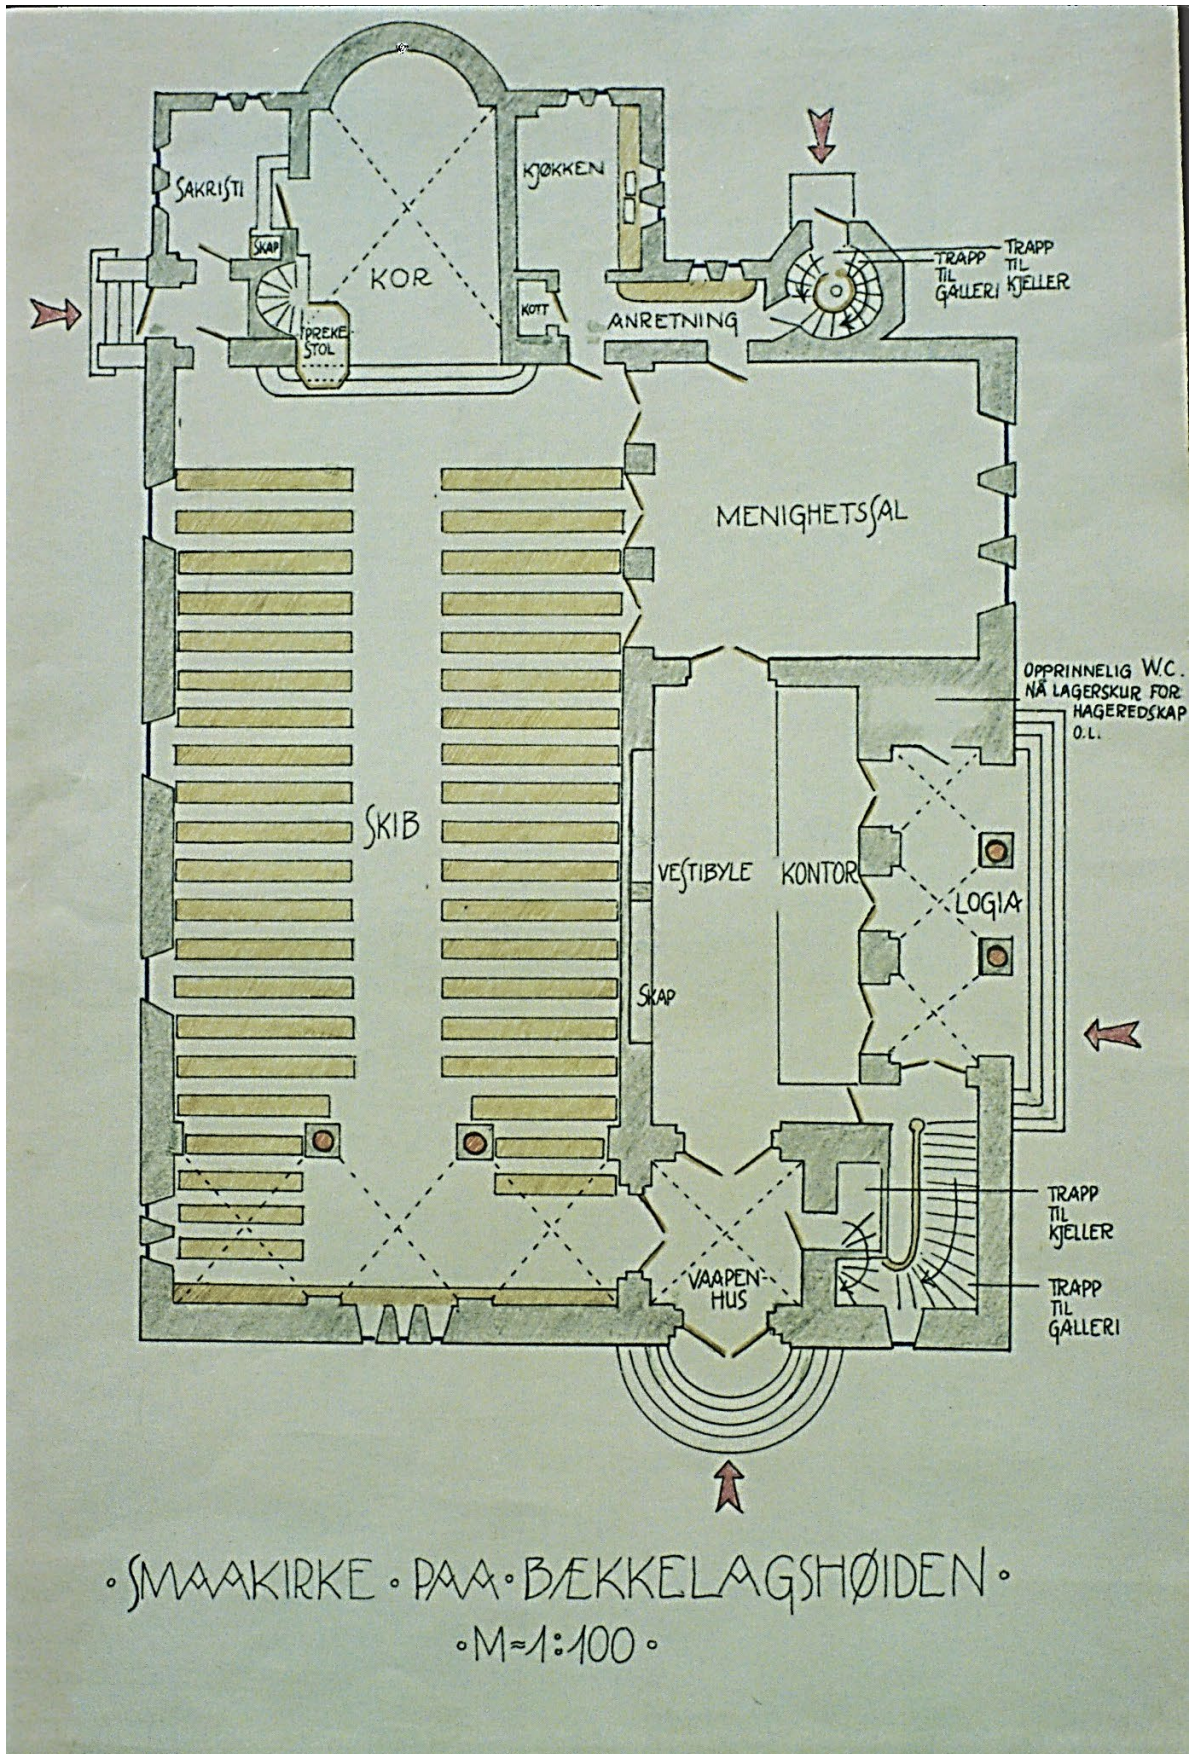
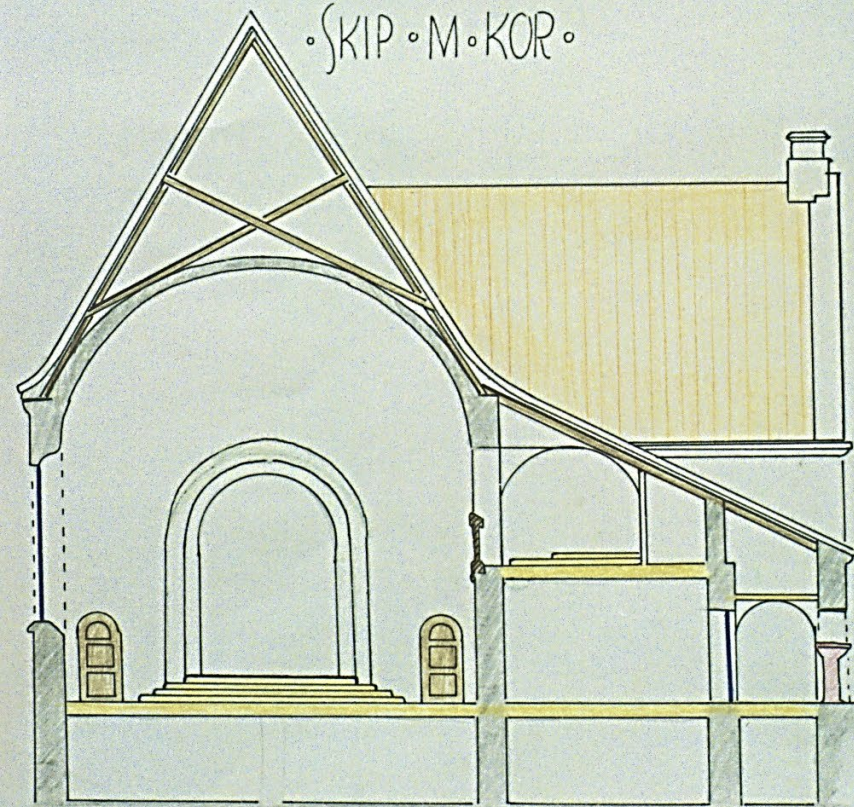
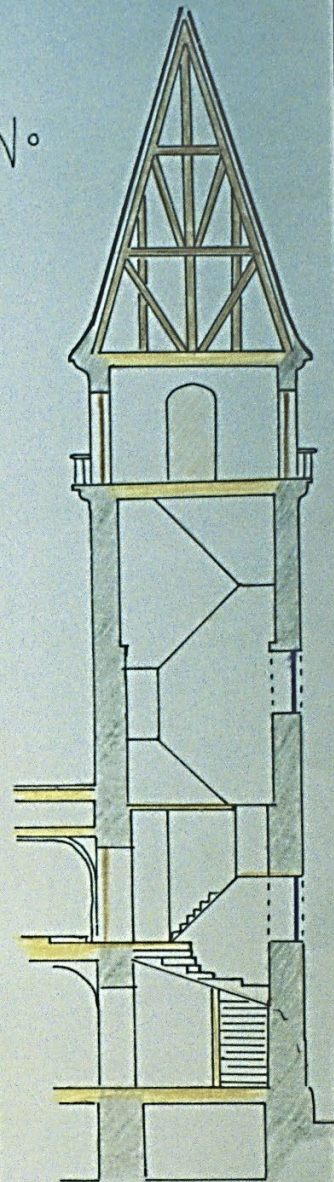
◦ TVERSNIT ◦

◦ SMAAKIRKE ◦ PAA ◦ BÆKKELAGSHØIDEN ◦

◦ SKIP ◦ M ◦ KOR ◦

◦ TAARN ◦

◦ SIDEGALLERI ◦
◦ VESTIBYLE ◦ LOGIA

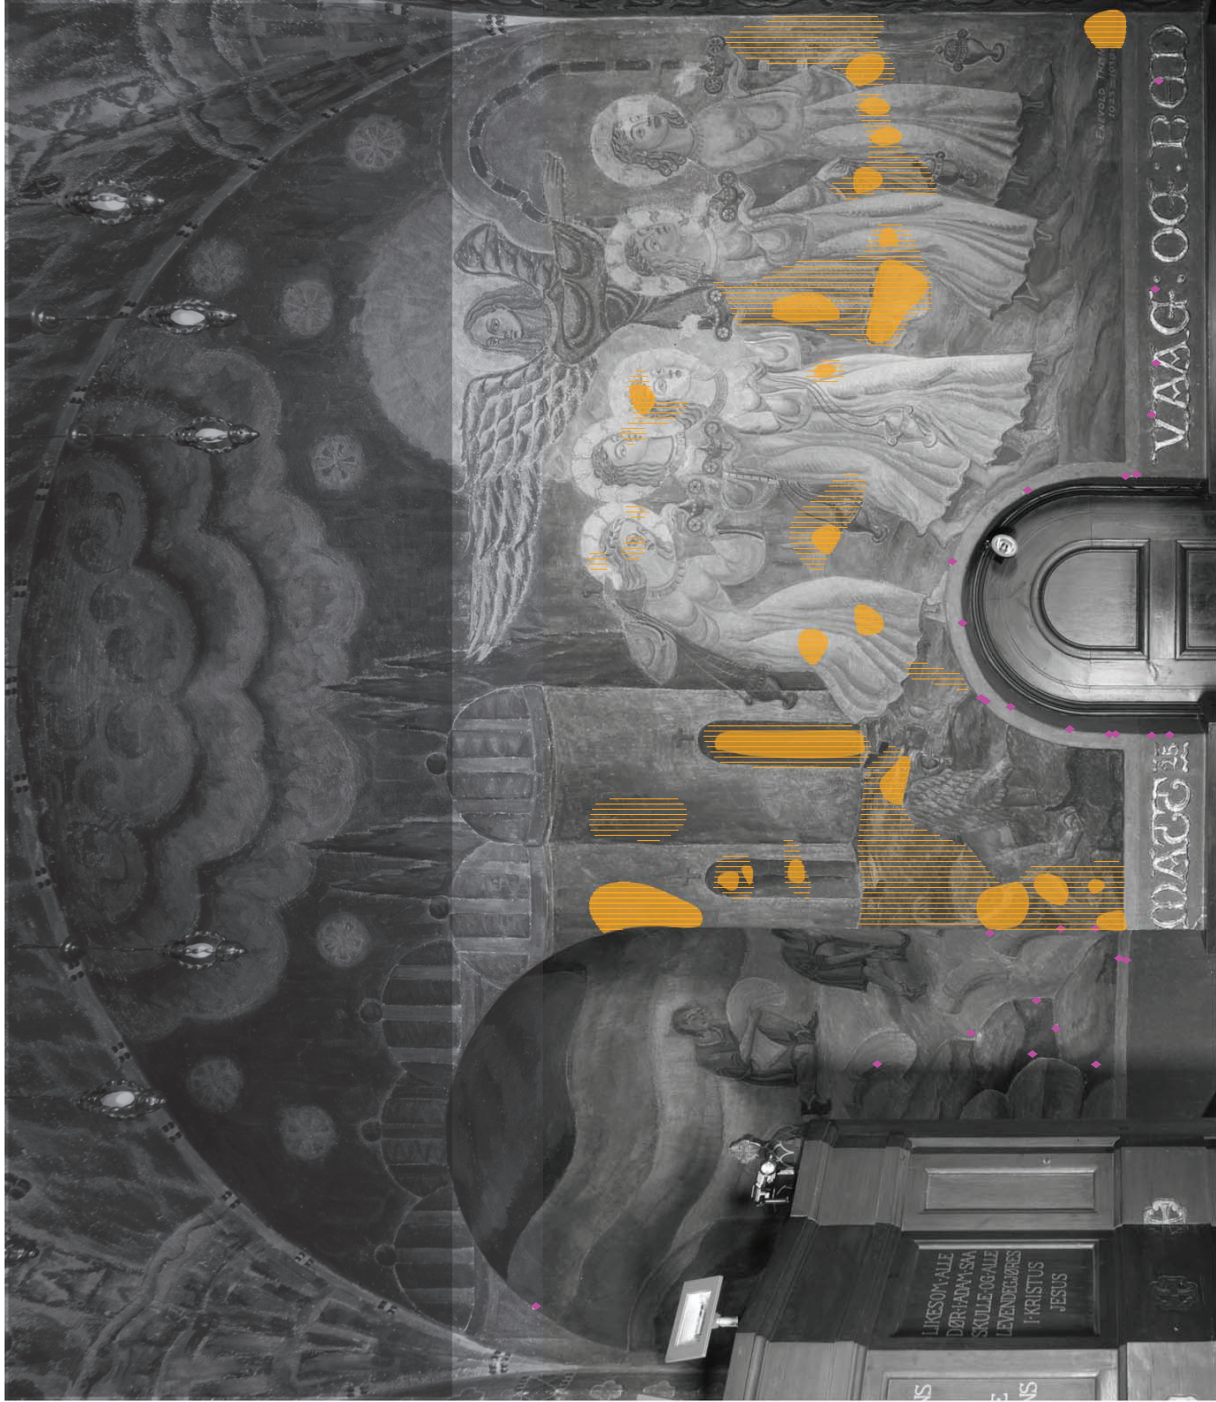
<p>Bekkelaget kirke Sandstuveveien 15 1178 Oslo</p>	<p>Veggmalier i koret Malt av Enevold Thømt i 1923 - 1939 Nordvegg</p>
<p>Registrering av skader</p>	
<p>NIKU oppdragsrapport 43/2022 NIKU prosjektnr.: 10Z2332 Feltarbeidsperiode: 1. mars 2022 Registrering på stedet: Th. R. Smedstad Utarbeidet av S. Kaun</p>

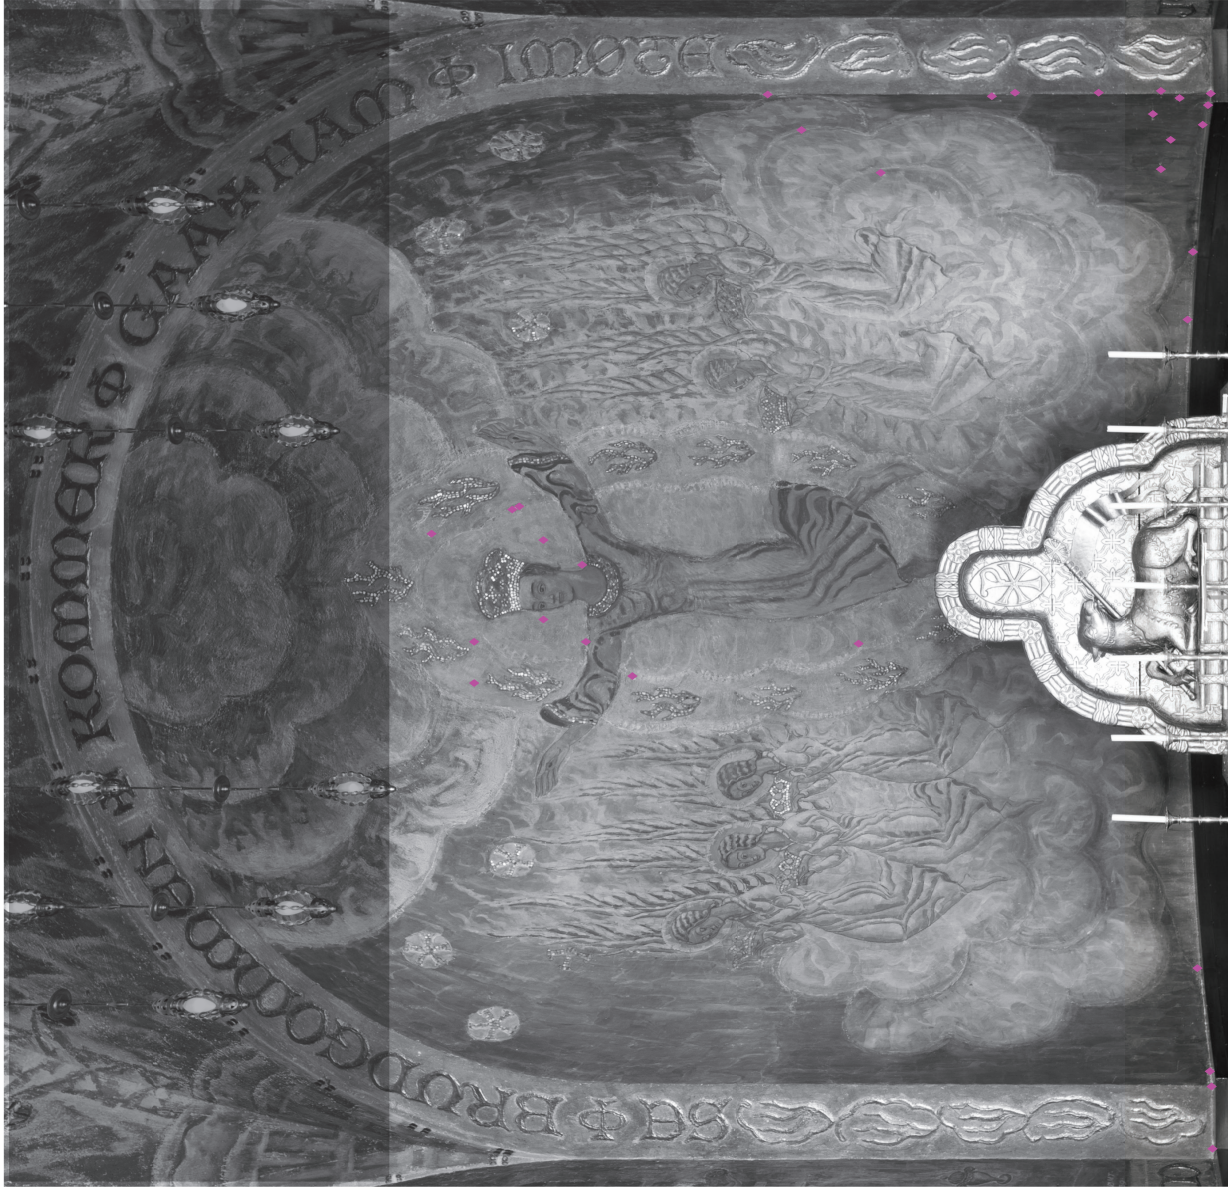
Veggmalier i koret
Malt av Enevold Thømt i 1923 - 1939
Apside

Registrering av skader

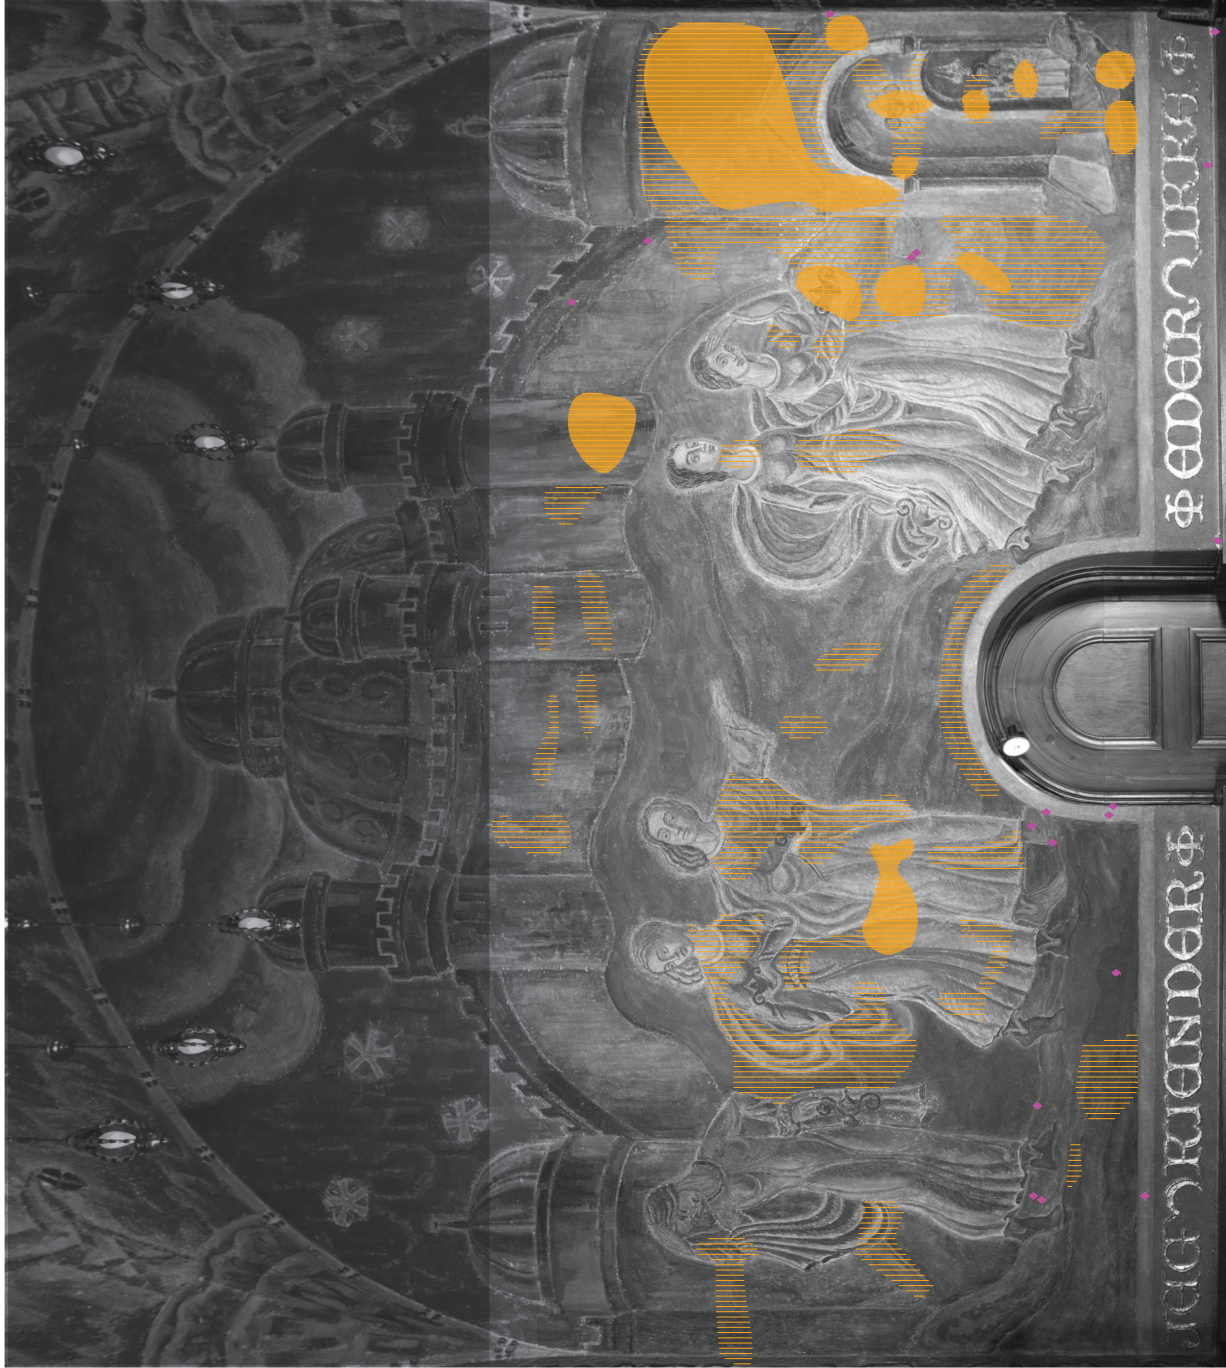
Freskopussen har et nett av mange tynne sprekker. Flere av disse ser forholdsvis nye ut, da det ikke har samlet seg skitt i sprekken, og bruddkantene er rene og uskadd. Freskopussen har mange bom, dvs hulrom som indikerer at pussen har løsnet fra underlaget. Bommene er knyttet til sprekken, noe som gjør at pussen enkelte steder er noe takformet oppsprukket. Skaden er verst på vestre delen av sydveggen, og på vestre delen av nordveggen. Disse områdene er svært utsatt og sårbare. Pussen i skriftbånd er forholdsvis stabil med enkelte bom.

- Fast bom
- Bom/ løs puss
- Mekanisk skade
- Ikke registrert område

- 1) Overflaterens. Hele den dekorerte vegg- og hvelvoverflaten renses med en tørrensem metode. Både rensesvamper av typen *Wallmaster* og *Aka pad* har vist gode rensesresultater.
- 2) Konsolidering av løs puss. Det brukes egnede injeksjonsmørtler.
- 3) Kittinger og pussutbedringer av småskader. Gjøres i ren kalkmørtel. Tilslagetts kornstørrelse tilpasses den originale pussen.
- 4) Retusjer. Pussutbedringene og skader i malingslaget retusjeres med akvarell av høy kvalitet.

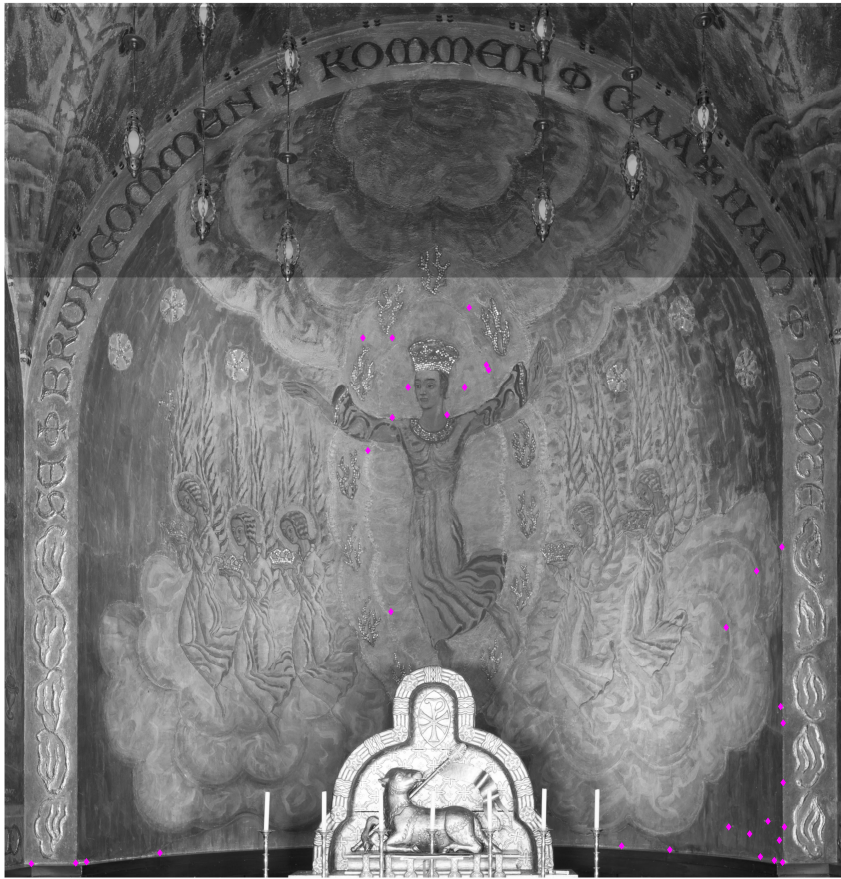
Bekkelaget kirke Sandstuveien 15 1178 Oslo	Veggmalier i koret Malt av Enevold Thåm i 1923 - 1939 Nordvegg
Registrering av skader	
  Norsk institutt for kulturminneforskning	
NIKU oppdragsrapport 43/2022 NIKU prosjektnr.: 1022332 Feltarbeidsperiode: 1. mars 2022 Registrering på stedet: Th. R. Smedstad Utarbeidet av S. Kaun
