Innledning

Noen hovedpunkter for kirkene 2023

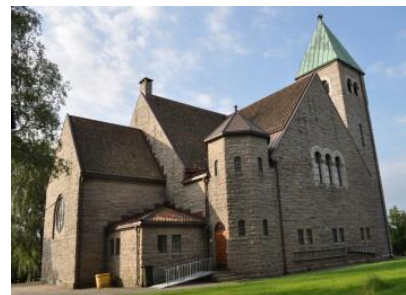
Div. elektroarbeid med feilsøk på lysekroner og reparasjon av dimmere tilpasset til LED lyskilder og montert ny batterilader. Årskontroll brann –og innbruddsalarm. Orgelet er sjekket over og det er utført en mindre reparasjon. Inndriv av vann i våpenhuset ble sjekket. Sjekket kobbertekking, renner og beslag på tårnet. Skiftet ødelagte takstein, rensket renner, kummer og nedløpsrør. Det trengs vedlikehold av vinduer, og fester til nedløpsrørene samt vedlikehold av diverse beslag og overganger på taket. Soppdannelse i lagerrom under alteret er ikke utbedret etter at Mycoteam utarbeidet en rapport om dette i 2021.

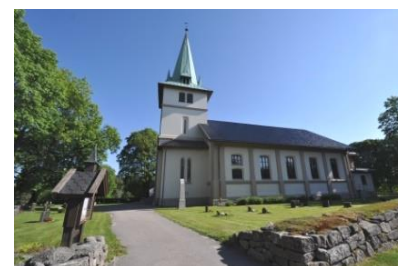
Feilsøk og utbedring på brannsentral etter tordenvær. Service av oljefyr. Årskontroll brann- og innbruddsalarm og nødlys. Sjekket kobbertekking, renner og beslag på tårnet. Rettet takstein, rensket renner, kummer og nedløp. Sjekket overganger og beslag. Det trengs vedlikehold av vindskier og noen steder hvor det er skader i fasadepussen nederst.

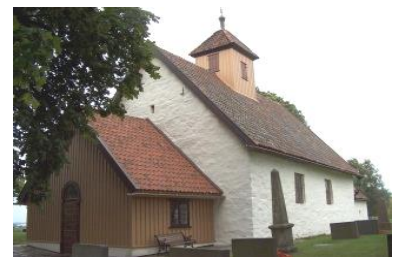
I mars 2023 ble det laget en tilstandsvurdering av kirken. I hovedsak gjaldt det utvendige bygningsdeler og det er behov for å sette i stand fasader med murreparasjoner og kalking, vedlikehold av vinduer og dører, tårnkledning som begynner å bli dårlig. Omlegging av takflater og vindskier på middelalderdelen med skip og kor samt sakristidelen fra 1760. Her kan det gjenbrukes en del eldre tegltakstein men dårlige stein må byttes ut. Våpenhuset fra 1991 trenger også sjekk og reparasjon av kledning, vasking og maling.

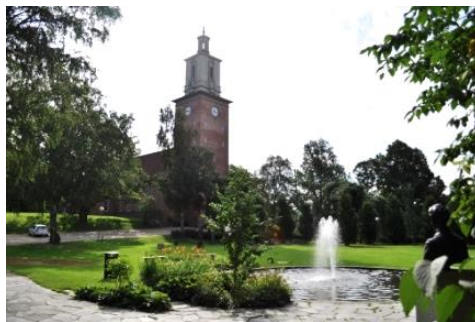
Sjekk av trappeheisen utvendig ved menighetssalen. Det er behov for å sette istand den utvendige trappeheisen for tilgjengelighet fra bakkkenivå opp til menighetssalen.

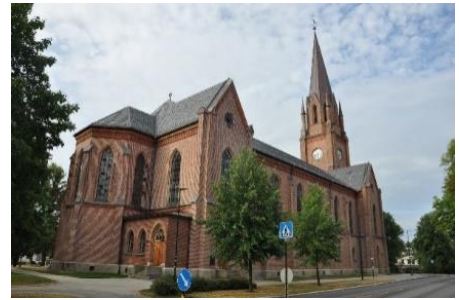
For Domkirken er det behov for større innvendig rehabilitering av puss og maling som løsner fra veggene. Det er også sterkt behov for istandsetting av kirkens hovedorgel fra 1964 etter mange år med slitasje. Dette vil bety at det trengs betydelige midler over flere år for å få ordnet med dette.
